Proyecto de restauración y rehabilitación
de la Facultad de Arte Teatral del ISA

Progetto di restauro e riabilitazione
della Facultad de Arte Teatral dell'ISA

editado por | a cura di
Alessandro Merlo y Yanet Feliciano Valenciaga

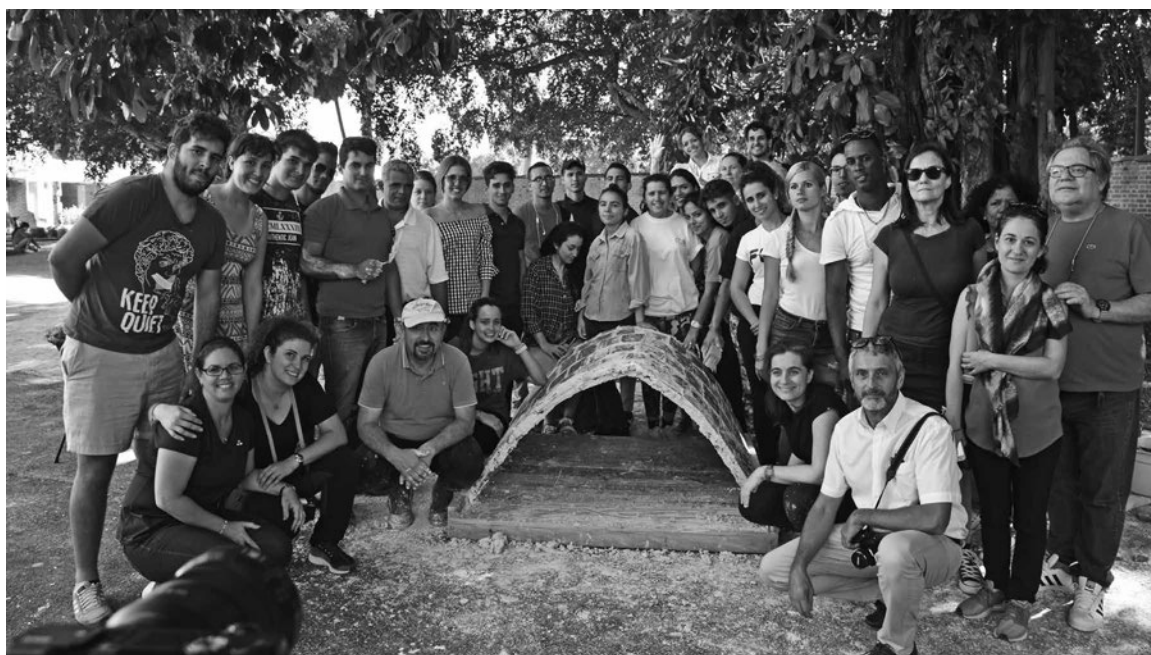
Fig. 6 | Construcción de una pequeña bóveda tabicada bajo la experta dirección de los profesores Fernando Vegas López-Manzanares y Camilla Mileto (ETSA, UPV) (créditos: Armando García Rodríguez).
 | Costruzione di una piccola volta *tabicada* grazie alla guida esperta dei professori Fernando Vegas López-Manzanares e Camilla Mileto (ETSA, UPV) (credits: Armando García Rodríguez).

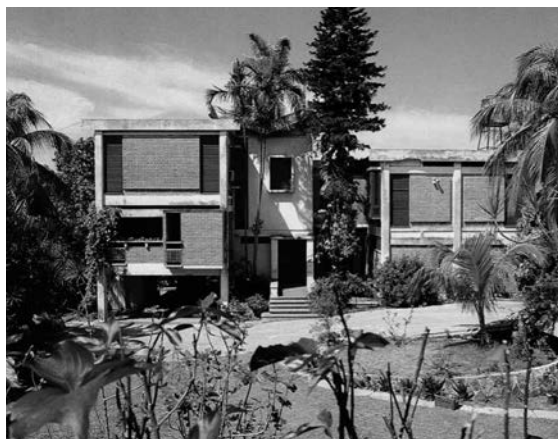
Fig. 1 | Mario Romañach, casa de Guillermina de Soto Bonavía, 1957 (fuente: *La Habana: arquitectura del siglo XX*, de Eduardo Luis Rodríguez, ediciones Blume, 1998, ISBN 84-89396-17-5). | Mario Romañach, casa di Guillermina de Soto Bonavía, 1957 (fonte: *La Habana arquitectura del siglo XX*, a cura di Eduardo Luis Rodríguez, edizioni Blume, 1998, ISBN 84-89396-17-5).

Negli anni '40 e '50 del '900 il patrimonio architettonico dell'Avana vantava notevoli esempi di architettura moderna con una forte connotazione caraibica, inserendosi in un panorama costruito denso di esempi di costruzioni di differenti epoche. L'adattamento al contesto dei Caribi dei concetti di architettura razionale e dei postulati dell'*International style*, che coinvolge anche il pensiero culturale che proveniva dall'ondata migratoria europea, è un fenomeno tipico che ha caratterizzato l'architettura cubana degli anni '40, '50 e '60 del '900, e più in generale dell'America Latina. In alcuni casi il risultato ottenuto è notevole, quasi un adattamento naturale che supera per funzionalità gli esempi a cui si ispira quando riesce a liberarsi dei puri preconcetti formali lasciandosi plasmare interamente dal contesto in cui si inserisce. Un esempio rilevante di questo “adattamento” funzionale creativo e compositivo è rappresentato dall'opera e dalla ricerca condotta dall'architetto Mario Romañach¹, che partendo da dettami “lecorbuseriani” elabora un proprio linguaggio compositivo basato sul principio dell'adattamento al clima, arrivando a creare un linguaggio totalmente nuovo, morfologico e difficilmente esportabile se non in contesti simili (figg. 1 e 2).

portable, excepto en contextos similares (figs. 1 y 2). Otro ejemplo de la capacidad de adaptación al contexto caribeño está representado por los edificios diseñados por el arquitecto Rogelio Pérez Cubillas en la ciudad de Pinar del Río, al oeste de La Habana. Realizados entre 1935 y la primera mitad de la década de 1950, los edificios de Cubillas retoman la figuración masiva y los rasgos estilísticos típicos de las construcciones megalíticas mesoamericanas, adaptándolos al contexto de la Ciudad de Pinar del Río, todavía fuertemente impregnado de los rasgos estilísticos de la época de la colonización española. El resultado obtenido produce un efecto plástico que resulta en una variante caribeña de la arquitectura Art-déco. Cubillas emigró primero a España y después a Florida, donde también dejó una fuerte huella en la arquitectura de la ciudad de Miami, colaborando en la realización de ejemplos notables de complejos residenciales.

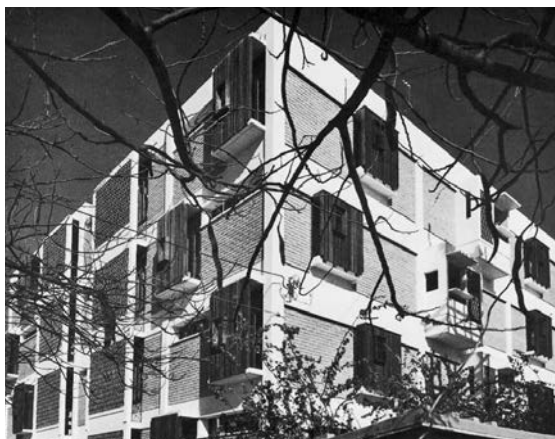
Fig. 2 | Mario Romañach, Edificio de departamentos de la Compañía Territorial de la Sierra, S.A., 1956 (fuente: *La Habana: arquitectura del siglo XX*, de Eduardo Luis Rodríguez, ediciones Blume, 1998, ISBN 84-89396-17-5). | Mario Romañach, Edificio per appartamenti della Compañía Territorial de la Sierra, S.A., 1956 (fonte: *La Habana arquitectura del siglo XX*, a cura di Eduardo Luis Rodríguez, edizioni Blume, 1998, ISBN 84-89396-17-5).

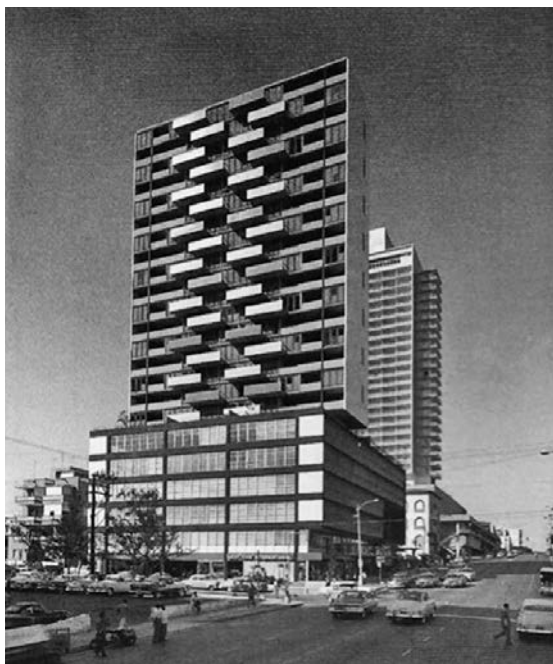
Fig. 4 | Antonio Quintana Simonetti, Seguro Médico, 1959 (fuente: *La Habana: arquitectura del siglo XX*, de Eduardo Luis Rodríguez, ediciones Blume, 1998, ISBN 84-89396-17-5). | Antonio Quintana Simonetti, Seguro Médico, 1959 (fuente: *La Habana arquitectura del siglo XX*, a cura di Eduardo Luis Rodríguez, edizioni Blume, 1998, ISBN 84-89396-17-5).

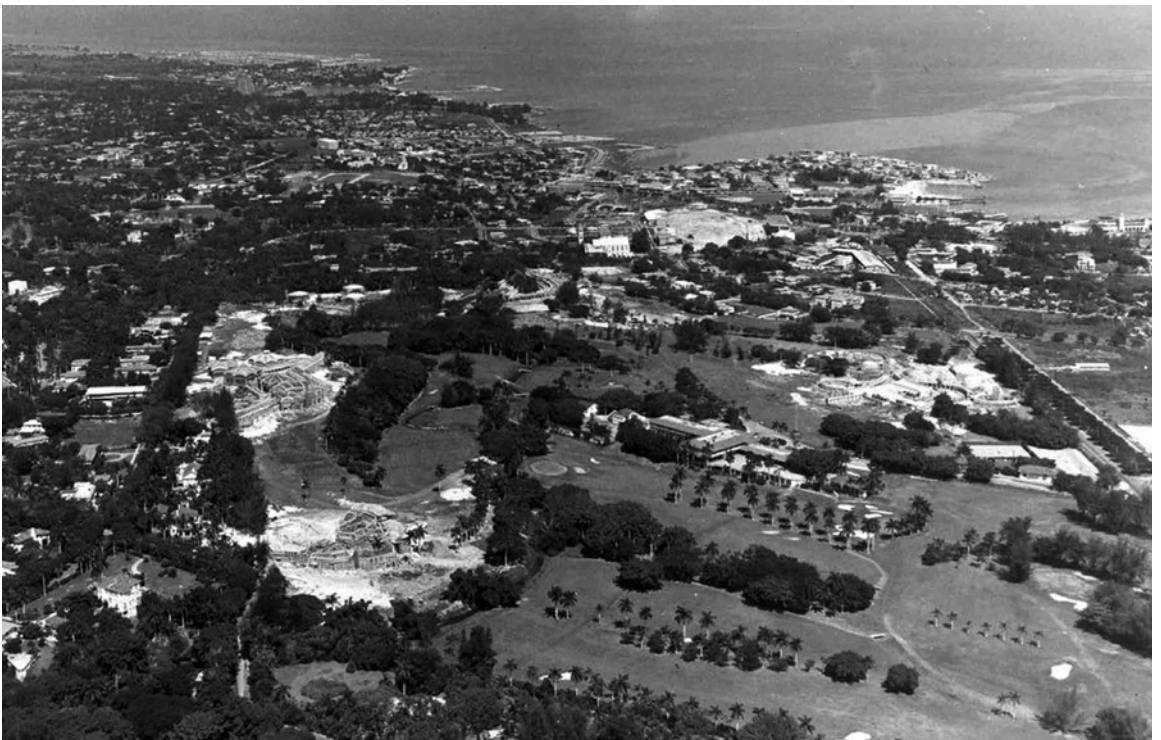
Fig. 6 | Vista aérea del Country Club y terrenos aledaños en 1963 con las Escuelas en construcción (fuente: archivo personal del autor). | Vista aerea del Country Club e dei terreni limitrofi nel 1963 con le Scuole in costruzione (fonte: archivo personale dell'autore).

che quien también diseñó el cercano complejo Habana Yacht Club. El Gran Casino Nacional, también conocido con el nombre de Casino de Playa, fue un lugar de primordial importancia en el ámbito social de La Habana en los años de 1930 a 1950. Además de ser uno de los primeros locales de la delincuencia de la isla, fue sobre todo el lugar donde se presentaron algunos de los exponentes más importantes del panorama musical cubano de aquellos años, hoy genios consagrados de la música cubana. Se mantuvo en funcionamiento hasta 1953, cuando fue derribado debido a la difusión de los numerosos casinos repartidos por la capital, y su terreno fue incorporado a la actual superficie del Country Club (fig. 6).

L'area subì una trasformazione urbanistica rilevante intorno al vecchio nucleo dello Yacht Club e al nuovo Country Club, diventando uno dei quartieri residenziali più esclusivi dell'Avana. Oggi è conosciuto con il nome di *Laguito*, e gli edifici che lo compongono sono utilizzati per lo più per ospitare esponenti politici in visita sull'isola. Le opere di trasformazione del Country Club iniziarono nei primi anni del 1900 e videro la nascita, oltre al Golf Club, del *Gran Cansino Nacional*, ad opera dell'architetto Rafael Goyeneche che progettò anche il vicino complesso dell'Habana Yacht Club. Il *Gran Cansino Nacional*, conosciuto anche con il nome di *Casino de Playa*, fu un luogo di primaria importanza nell'ambito sociale dell'Avana degli anni '30, '40 e '50 del '900. Oltre ad essere stato uno dei primi ritrovi della malavita dell'isola, fu soprattutto il luogo dove si esibirono alcuni tra i più importanti esponenti del panorama musicale cubano di quegli anni, oggi mostri sacri della musica cubana. Restò in funzione fino al 1953, anno in cui venne demolito a causa della diffusione dei numerosi casinò sparsi nella capitale, e i terreni inglobati nel sedime dell'attuale Country Club (fig. 6).

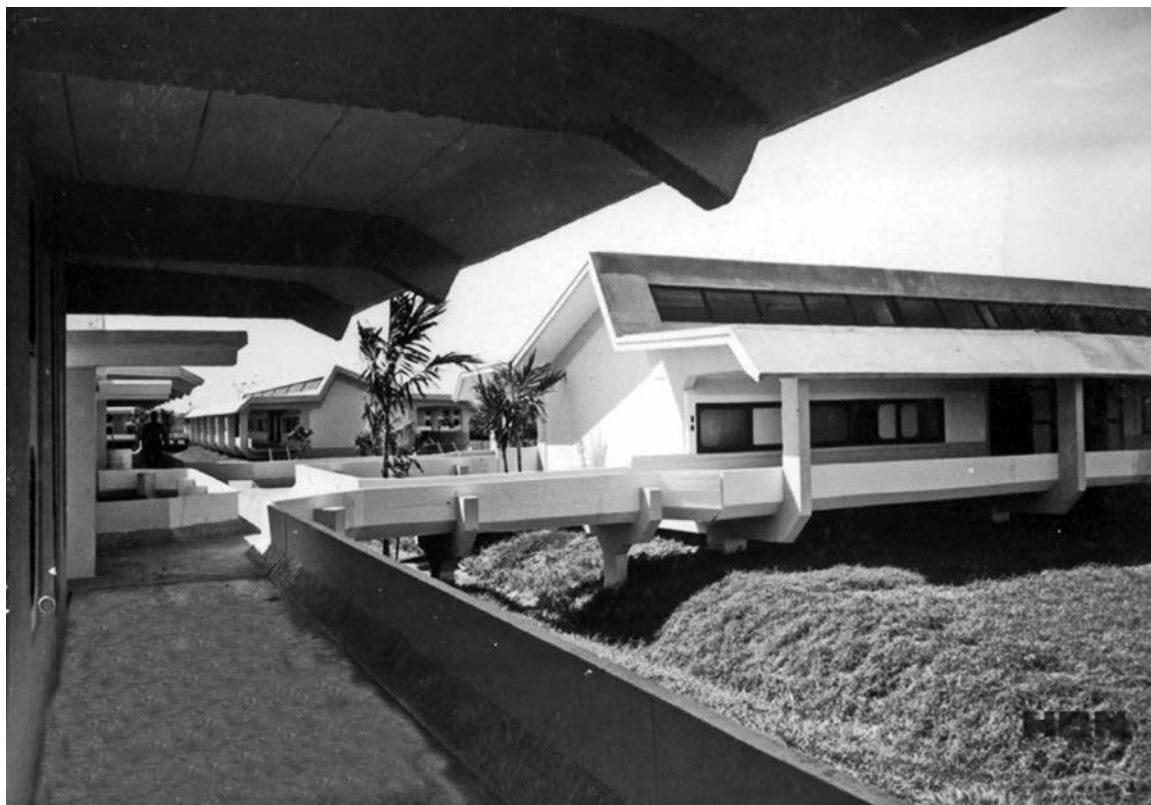
Fig. 8 | Vittorio Garatti, Instituto Tecnológico de Suelos y Fertilizantes André Voisin 1962-1965; vista de los caminos internos (fuente: *Arquitectura Cuba* edición digital www.arquitecturacuba.com). | Vittorio Garatti, Instituto Tecnológico de Suelos y Fertilizantes André Voisin 1962-1965; vista dei percorsi interni (fonte: *Arquitectura Cuba* edizione digitale www.arquitecturacuba.com).

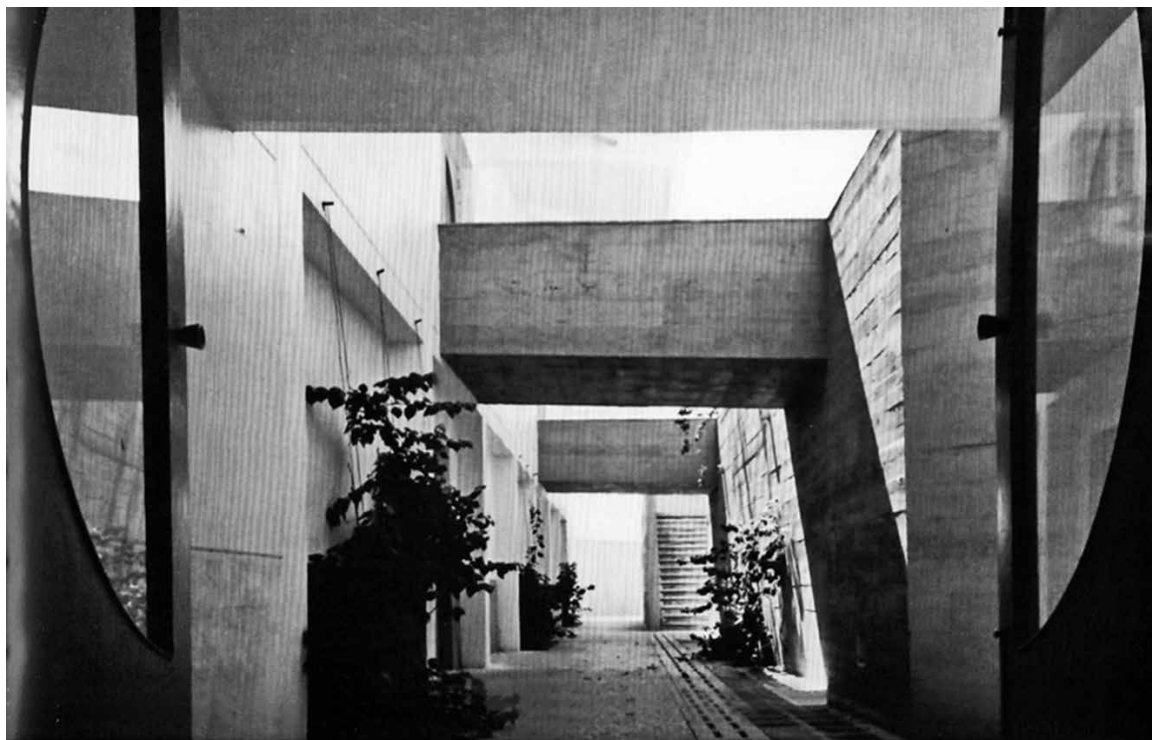
Fig. 9 | Roberto Gottardi, Puesto de Mando Nacional de la Agricultura, 1967-1971 (fuente: *Roberto Gottardi, arquitecto. Sin dogmas y con muchas dudas. Catálogo de la exposición antológica dedicada a él*, en *La Pared Negra, Fábrica de Arte Cubano*, 6-3 de octubre de 2016, La Habana Cuba. Manfredi Ediciones). | Roberto Gottardi, Puesto de Mando Nacional de la Agricultura, 1967-1971 (fonte *Roberto Gottardi, arquitecto. Sin dogma y con muchas dudas. Catalogo dell'esposizione antologica a lui dedicata*, in *La Pared Negra, Fabrica de Arte Cubano*, 6-3 ottobre 2016, La Habana Cuba. Manfredi Edizioni).

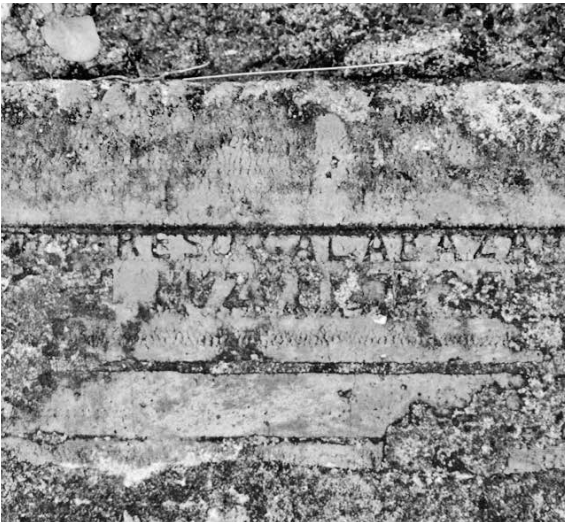
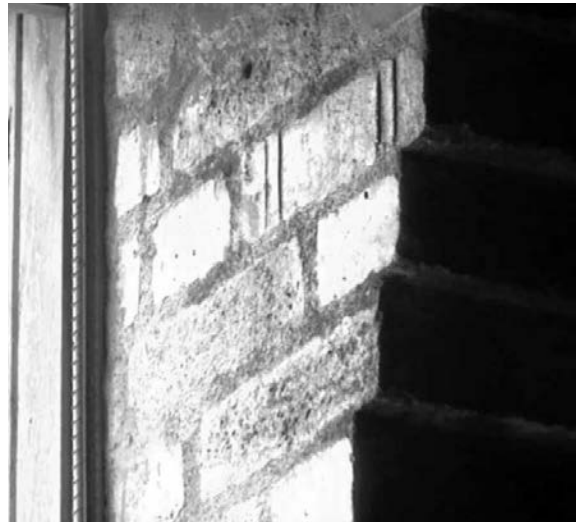
Fig. 13 | Izquierda: Escuela de Ballet, foto de la parte inferior de una rasilla con el nombre de los tejares de origen impreso. Derecha: Escuela de Teatro, detalle de un tabique con el sistema de identificación impreso en los ladrillos (fotografías de Christian Zecchin). | A sinistra: Scuola di Balletto, foto del fondo di una tavola con impresso il nome del *tejares* di provenienza. A destra: Scuola di Teatro, dettaglio di un setto murario con in evidenza il sistema di riconoscimento impresso sui mattoni (fotografie di Christian Zecchin).

Ogni pianella, tavella o ceramica utilizzata nella costruzione presenta sul lato di incollaggio il marchio di provenienza con il nome del *tejar* di appartenenza, che essendo in rilievo funge da superficie aggrappante per la

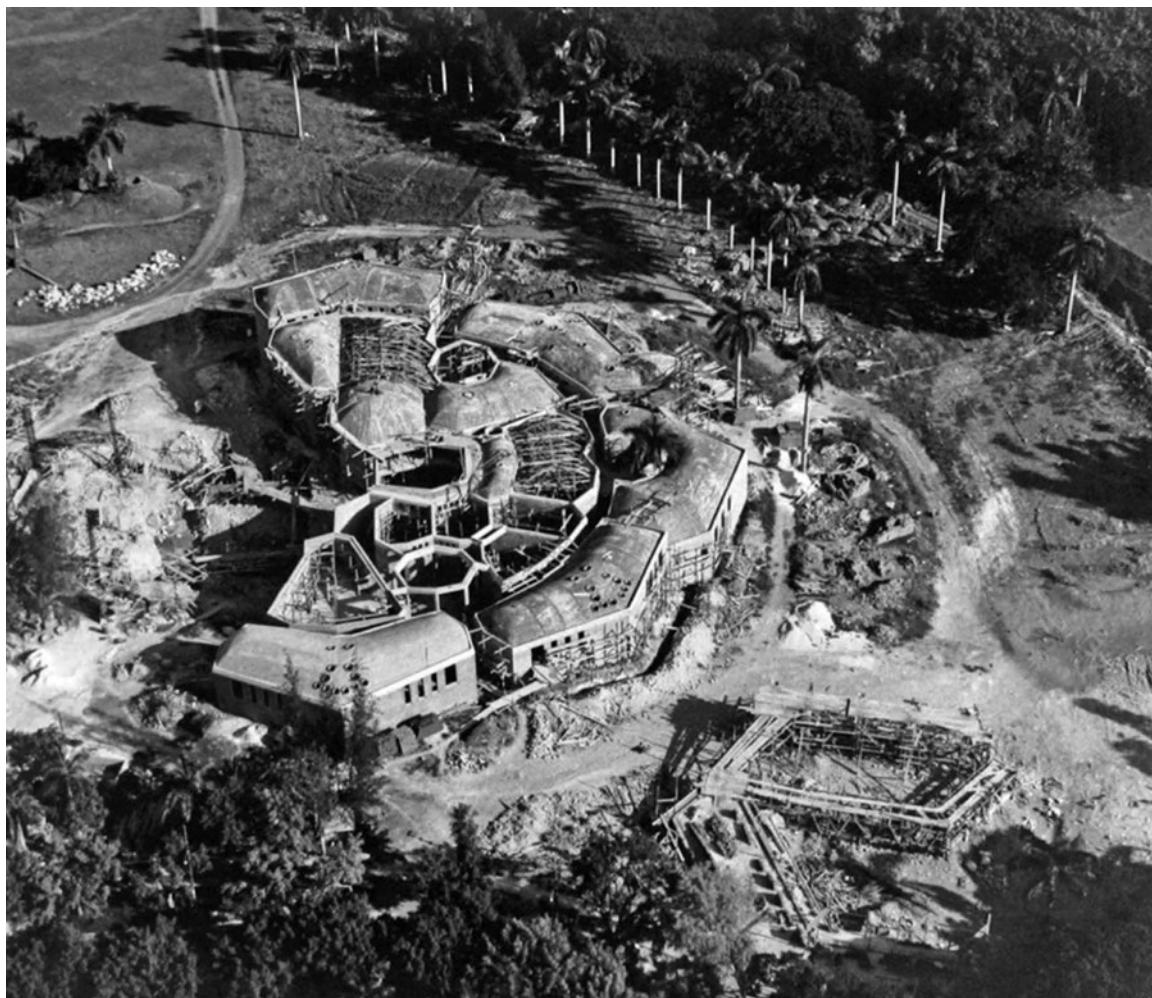
Fig. 15 | Vista aérea de la Escuela de Teatro en construcción (cortesía de Roberto Gottardi). | Vista aerea della Scuola di Teatro in costruzione (cortesía di Roberto Gottardi).

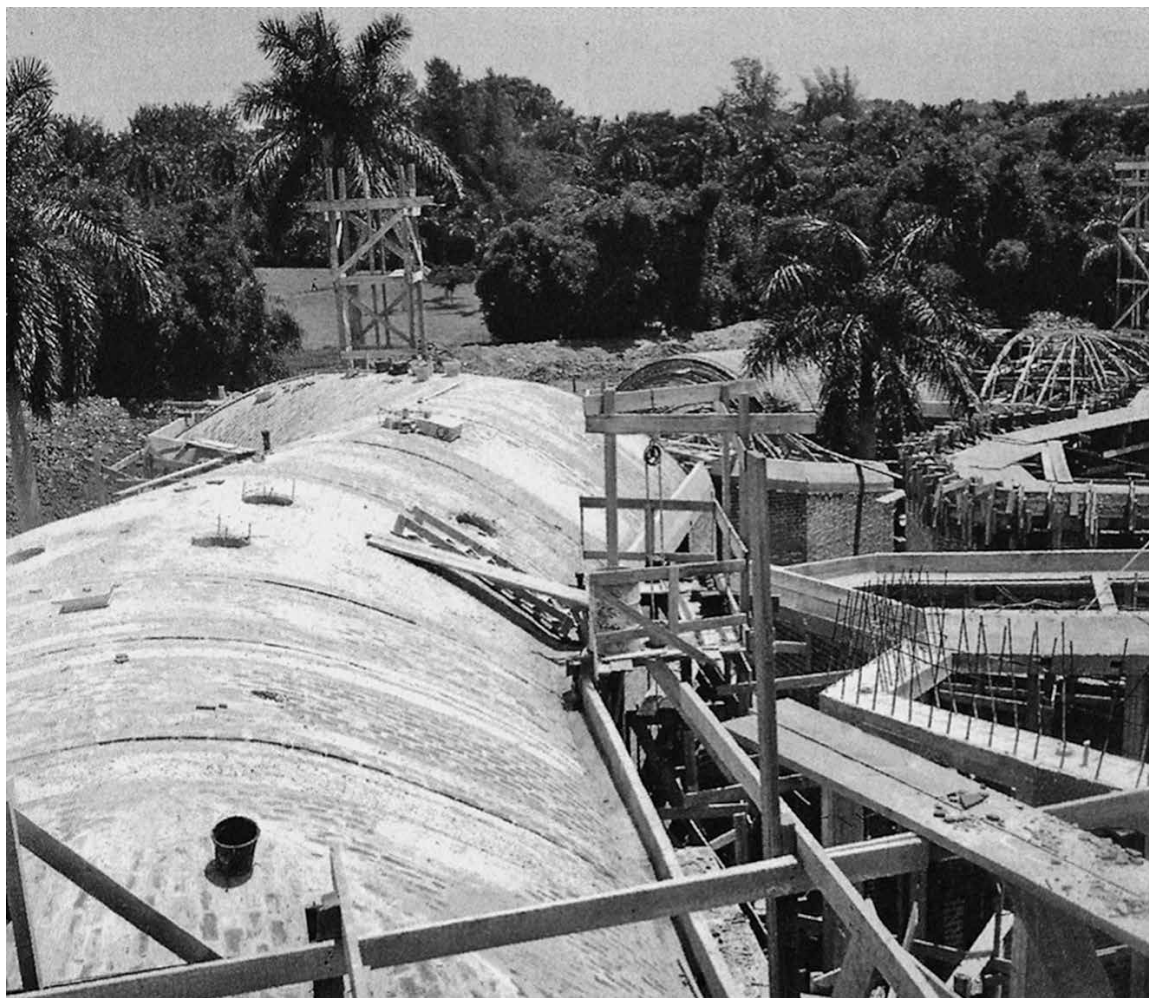
Fig. 16 | Vista de las cúpulas de la Escuela de Teatro en construcción (cortesía de Roberto Gottardi). | Vista delle cupole della Scuola di Teatro in costruzione (cortesía di Roberto Gottardi).

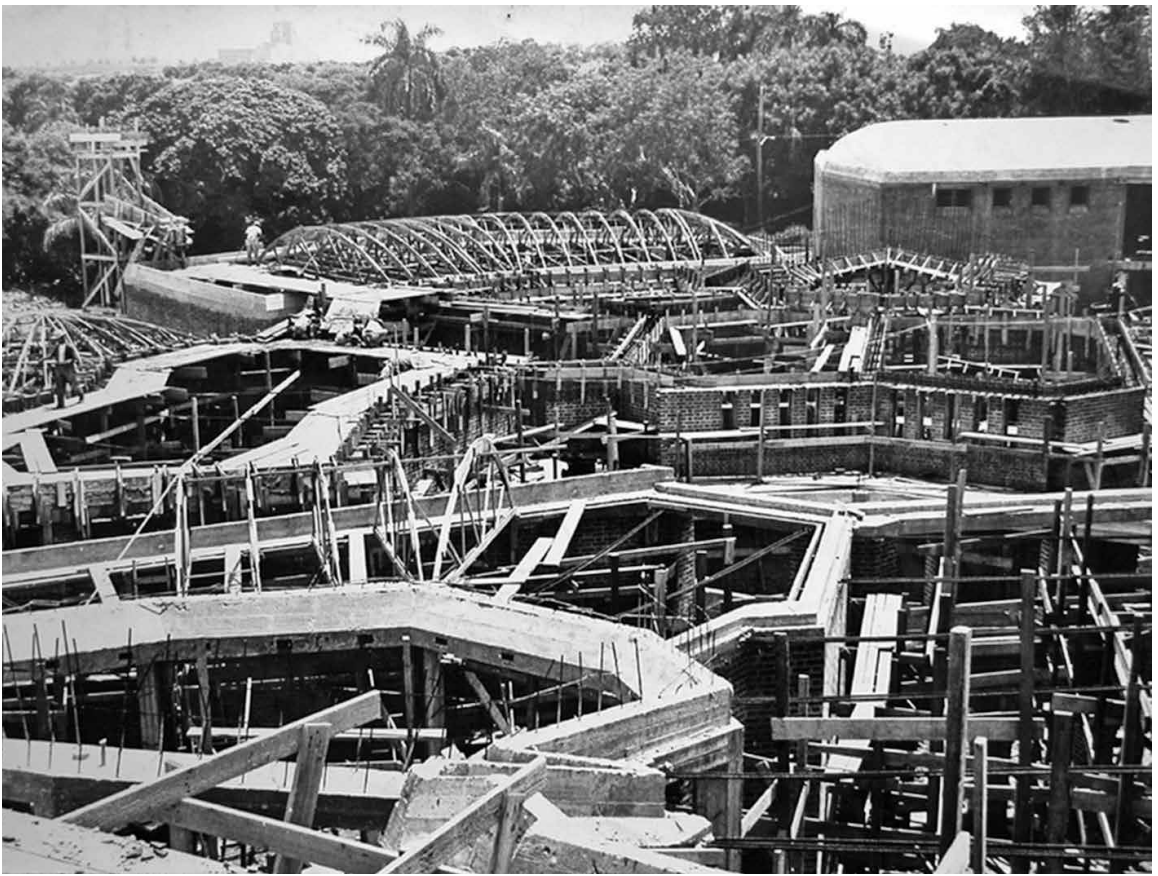
Fig. 17 | Fotografía de la Escuela de Teatro en construcción. Destacan los zunchos de hormigón armado que actúan como punto de apoyo de las cubiertas abovedadas; al fondo, las nervaduras dispuestas para la colocación de las diferentes capas de rasillas (cortesía de Roberto Gottardi). | Fotografia della Scuola di Teatro in costruzione. In evidenza i cordoli in cemento armato che fungono da punto di appoggio per le coperture voltate; sullo sfondo le centine posate in opera per la posa dei diversi strati di tavelle (cortesía di Roberto Gottardi).

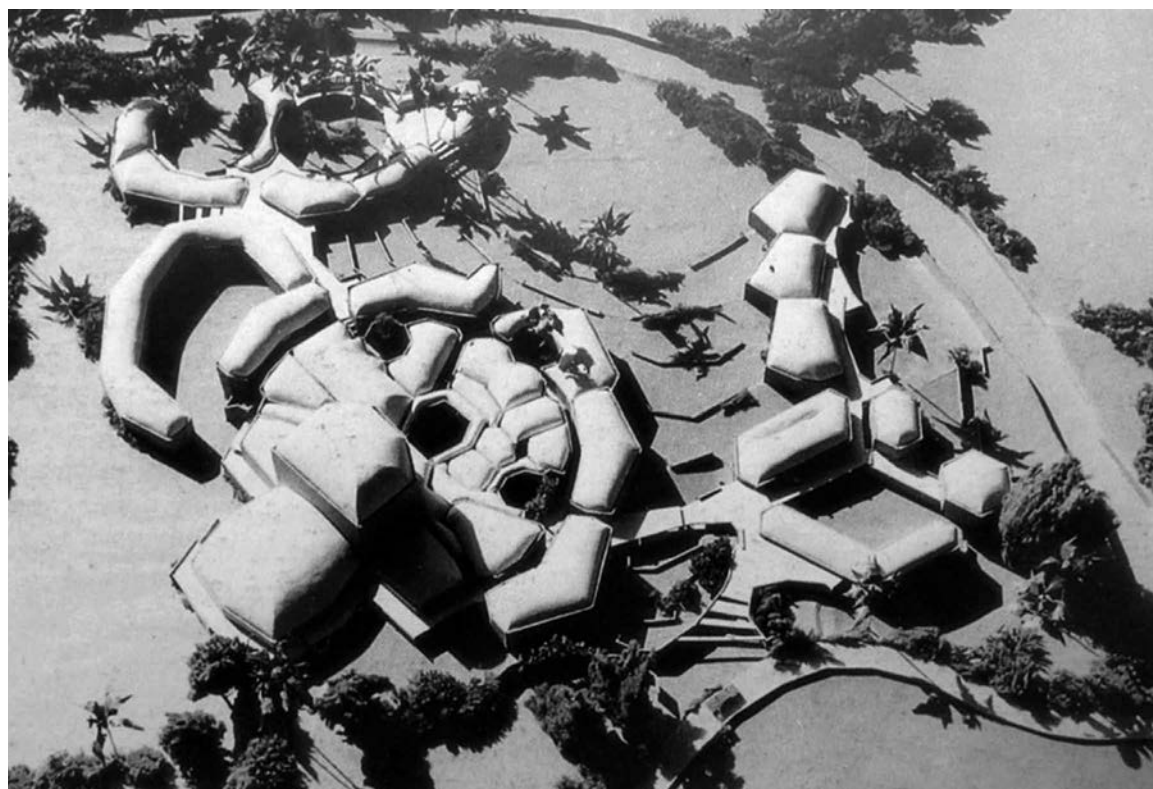
Fig. 26 | Foto aérea del modelo de la Escuela de Teatro de los años 60 (cortesía de Roberto Gottardi). | Foto aerea del modello della Scuola di Teatro degli anni '60 (cortesía di Roberto Gottardi).

Per Gottardi, così come per Garatti e Porro, era fondamentale che ciascuno spazio fosse plasmato in funzione dell'uso, assumendo un proprio carattere indipendente. Nel caso della Scuola di Teatro questa caratterizzazione coinvolge anche la definizione delle coperture, che sono differenti in ogni ambiente a seconda delle necessità di illuminazione e di aerazione che ciascuna attività richiedeva. È difficile catalogare le coperture della Scuola di Teatro per tipologie, ognuna differisce dall'altra per forma e dimensione creando un paesaggio urbano vario ma che contemporaneamente rafforza l'immagine di compattezza del complesso nell'unità complessiva data dalla somma delle singularità (fig. 26).

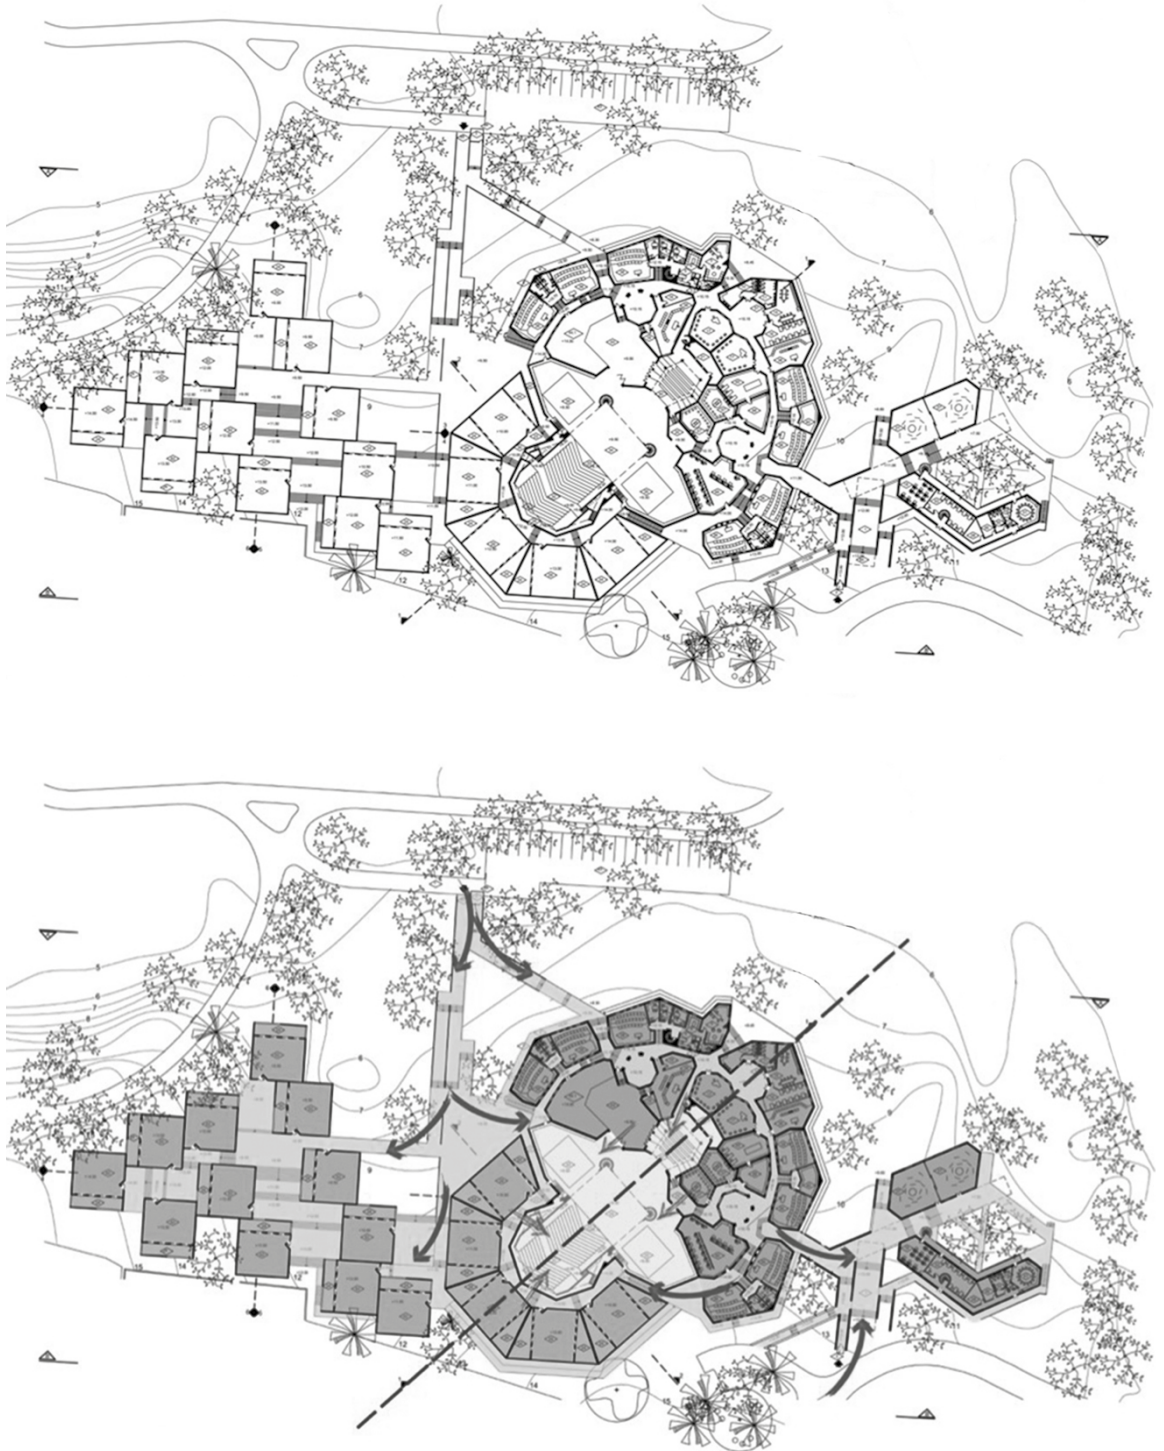
Fig. 37 | Arriba: plano del proyecto de finalización de la Escuela de Teatro, 2007 (cortesía de Roberto Gottardi). Abajo: las nuevas aulas y los caminos de conexión (elaboración de Christian Zecchin). | In alto: pianta del progetto di completamento della Scuola di Teatro, 2007 (cortesía di Roberto Gottardi). In basso: le nuove aule ed i percorsi di collegamento (elaborazione di Christian Zecchin).

La soluzione adottata da Roberto è quella di riprendere il modulo a “capanna” della versione precedente e comporlo, secondo la logica del villaggio, in adiacenza al teatro nella zona di terreno libera opposta al margine verso la strada circondaria. Questa era l’única zona in grado di ospitare per ampiezza i mq necessari per soddisfare le nuove richieste funzionali. L’effetto ottenuto è quello di una piccola cittadella arroccata ai piedi del castello, che conserva i principi organizzativi utilizzati nella progettazione dell’edificio originale ovvero percorsi stretti e muri alti per poter mitigare il soleggiamento e indurre la circolazione dell’aria. I muri, inoltre, nell’idea di Gottardi contribuivano a controllare acusticamente gli ambienti, favorendo la circolazione interna dell’aria senza l’uso di mezzi meccanici di ventilazione. Nella parte superiore delle coperture erano previsti dei sistemi di illuminazione na-

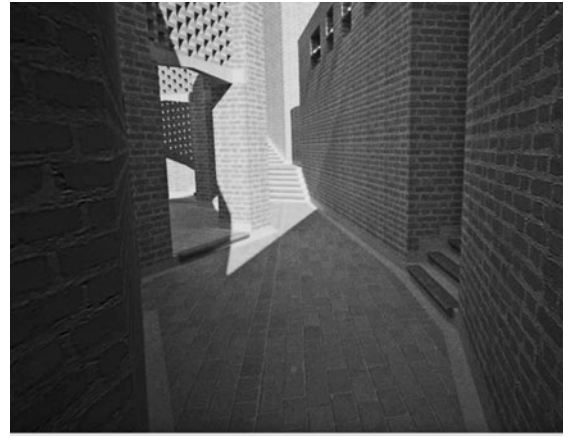
Fig. 43 | Vista de los caminos internos, modelo virtual 2008, creado por Carlos Rodríguez Estévez (cortesía de Roberto Gottardi). | Vista dei percorsi interni, modello virtuale 2008, realizzato da Carlos Rodríguez Estévez (cortesía di Roberto Gottardi).

Entre 2008 y 2011 se iniciaron los trabajos de restauración de la parte construida de la Escuela de Teatro, que involucró parte de las cubiertas (figs. 41 y 42) y parte de las estructuras existentes (fig. 43). El programa de finalización preveía varias fases de ejecución, de las cuales la primera era precisamente la restauración de la parte construida (figs. 44 y 45). Inicialmente se pensó en mantener la escuela en funcionamiento durante las restauraciones, pero resultó imposible debido a la magnitud de algunas de las obras necesarias, como la reconstrucción de las cubiertas que no garantizaban la seguridad adecuada para los estudiantes y profesores. Los trabajos se retrasaron debido a la necesidad de transformar otros espacios internos del Country Club para albergar las clases. Además, como consecuencia del paso de los dos ciclones Gusta e Ike en agosto de 2008, la fábrica de materiales de construcción que abastecía la obra de las Escuelas de Arte fue destruida. Estos factores, sumados a otros, contribuyeron a la desaceleración de los trabajos de restauración, hasta que la obra quedó paralizada en 2011.

Tra il 2008 ed il 2011 iniziarono i lavori di restauro della parte costruita della Scuola di Teatro, che interessarono parte delle coperture (figg. 41 e 42) e parte delle strutture esistenti (fig. 43). Il programma di completamento prevedeva diverse fasi di attuazione di cui la prima era appunto il restauro della parte costruita (figg. 44 e 45). Inizialmente si pensò di mantenere la scuola in funzione durante i restauri, ma si rivelò impossibile per l'entità stessa di alcuni lavori necessari, come appunto il rifacimento delle coperture che non garantivano un'adeguata sicurezza a studenti e professori. I lavori subirono un rallentamento dovuto alla necessità di trasformare altri spazi interni al Country Club per ospitare le lezioni. Inoltre, in seguito al passaggio dei due cicloni Gusta e Ike nell'agosto del 2008, la fabbrica di materiali da costruzione che riforniva il cantiere delle Scuole d'Arte venne distrutta. Questi fattori, sommati ad altri, contribuirono a rallentare i lavori di restauro fino alla paralisi del cantiere nel 2011.

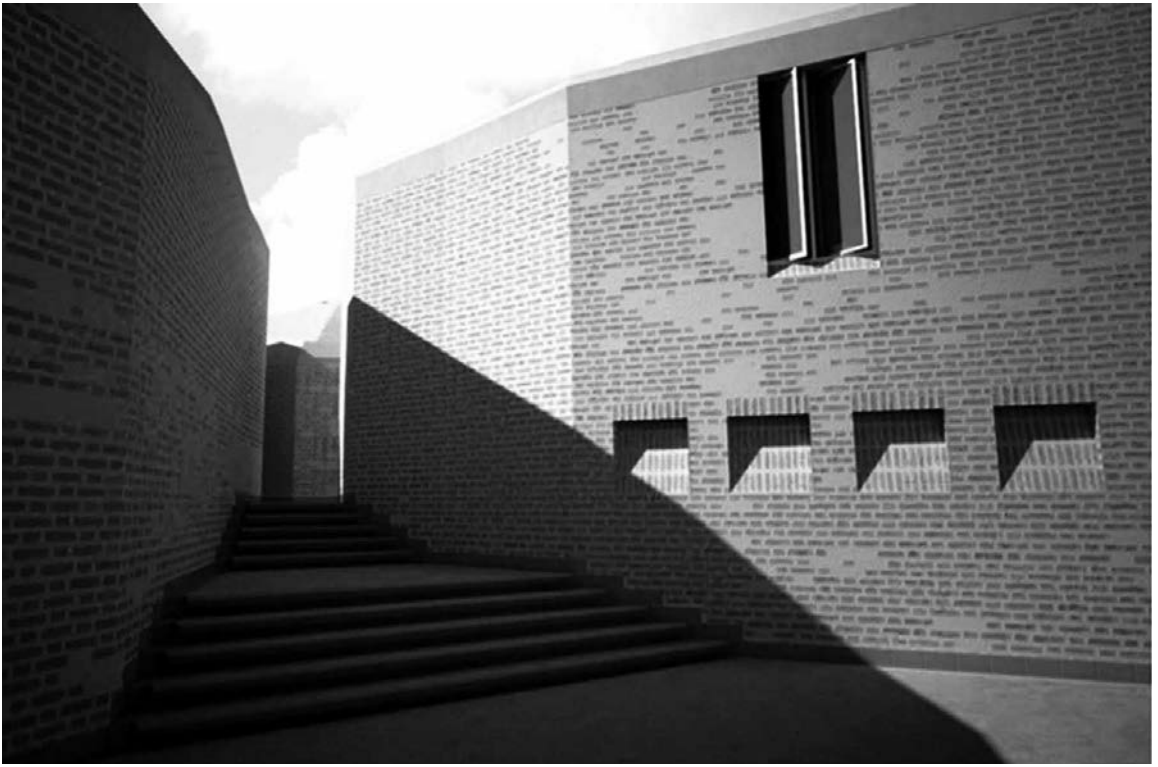
Fig. 44 | Vista de una salida hacia el área verde, propuesta de restauración de los muros, marcando las huellas del paso del tiempo mediante la aplicación de cemento de relleno, modelo virtual 2008, creado por Carlos Rodríguez Estévez (cortesía de Roberto Gottardi). | Vista di un'uscita verso l'area verde la proposta di ripristino delle murature, marcando i segni lasciati dal trascorrere del tempo applicando del cemento riempitivo, modello virtuale 2008, realizzato da Carlos Rodríguez Estévez (cortesía di Roberto Gottardi).

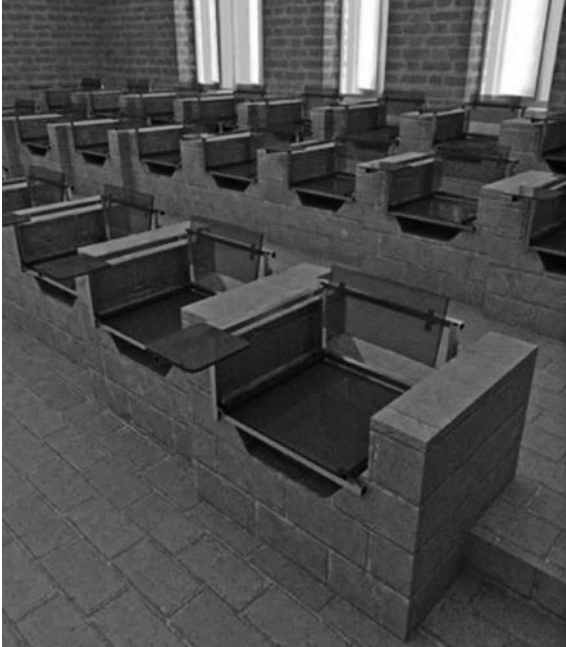
Fig. 45 | Propuestas para los nuevos asientos de las aulas teóricas, modelo virtual 2008, creado por Carlos Rodríguez Estévez (cortesía de Roberto Gottardi). | Proposte per le nuove sedute delle aule teoriche, modello virtuale 2008, realizzato da Carlos Rodríguez Estévez (cortesía di Roberto Gottardi).

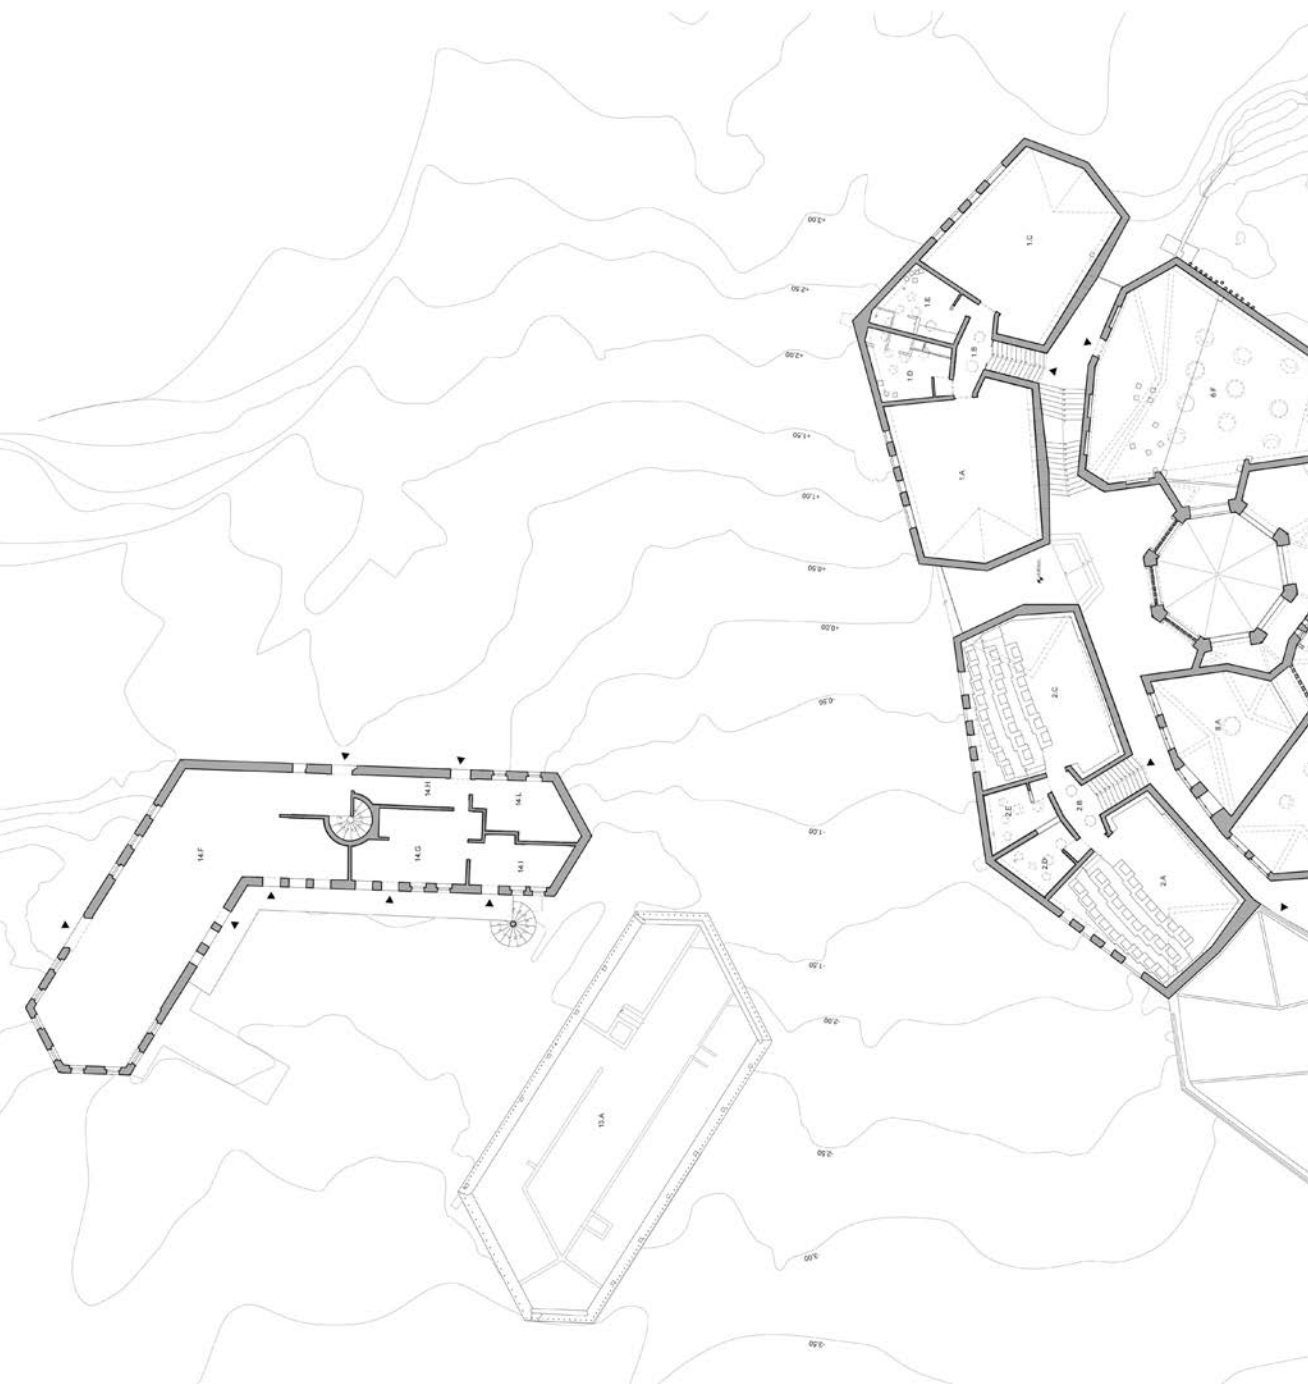
Fig. 5 | Planta alta (escala original de representación 1:100). |
Planta alta (scala originaria di rappresentazione 1:100).

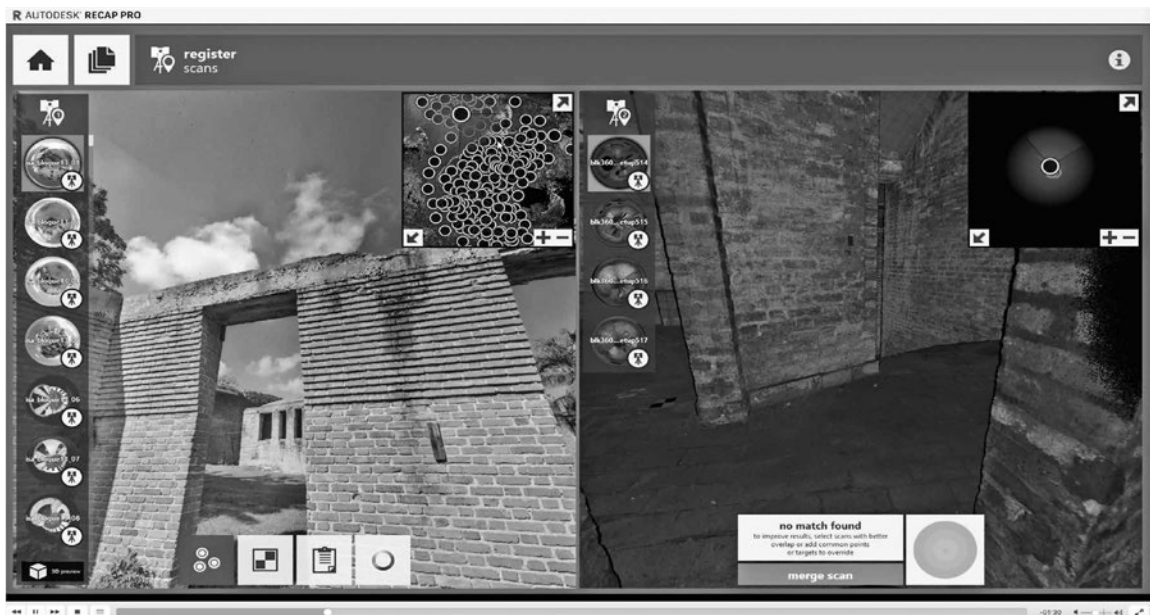
Fig. 9 | Proceso de alineación de nubes de puntos con el software Autodesk Recap Pro y Proceso de realización del modelo poligonal mediante el programa informático Agisoft Metashape. | Processo di allineamento delle *pointcloud* attraverso il software Autodesk Recap Pro e Processo di realizzazione del modello poligonale attraverso il software Agisoft Metashape.

alineación inferior a 3 mm, y la consiguiente obtención de un modelo tridimensional de nube de puntos (2471x10⁶ puntos), que describe en modo completo las características morfométricas de la FAT (figs. 8 y 9), fue posible proceder a la extracción de planos y secciones con el programa Leica Cyclone 7.0. Los fotoplanos correspondientes a los muros, las

realizado attraverso tecniche di *structure from motion* all'interno dei *software* Agisoft Metashape e Capturing Reality Reality Capture (fig. 9). Dal modello 3D sono state desunte 1 planimetria, 2 piante e 2 sezioni dell'intero complesso (scala 1:100 e 1:200) (figg. 3-7). Di ciascun blocco, in scala 1:50, sono state redatte planimetrie, piante e sezioni in nume-

cubiertas y los suelos han sido elaborados a partir del modelo 3D *high-poly* realizado mediante técnicas de *structure from motion* dentro de los softwares Agisoft Metashape y Capturing Reality Reality Capture (fig. 9).

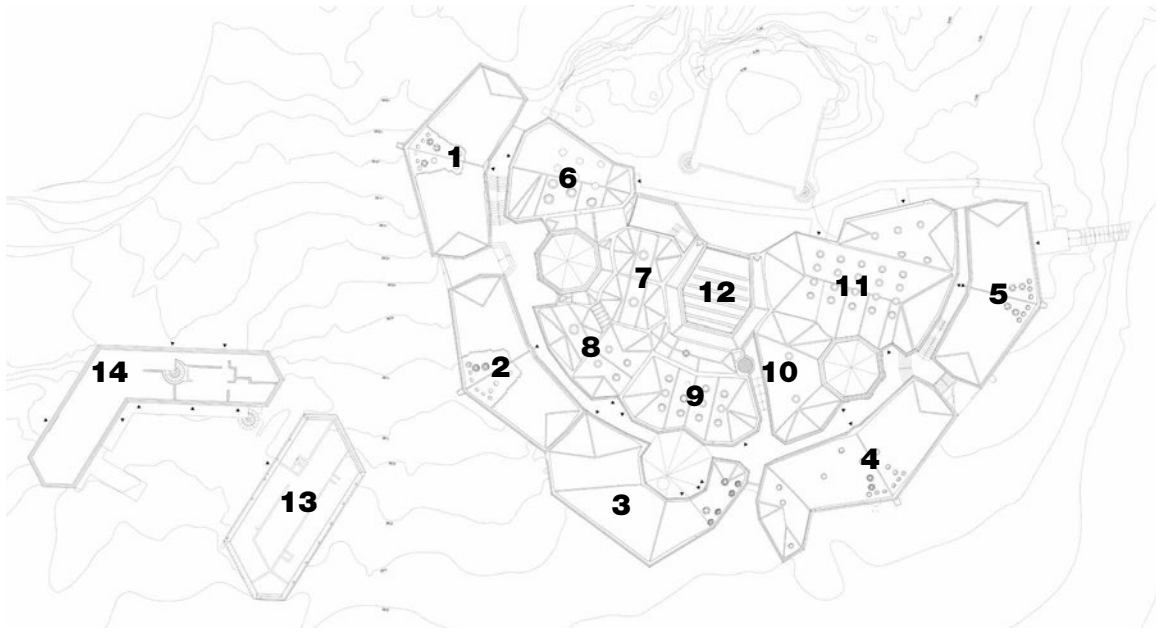
Fig. 10 | Numeración de los 14 bloques de la Facultad de Arte Teatral. | Numerazione dei 14 Blocchi della FAT.

Mientras que los 508 fotoplanos a escala 1:20 correspondientes a los 14 cuerpos de edificios que componen la FAT (fig. 10) han permitido, en cambio, representar con el grado de detalle necesario los fenómenos de degradación e inestabilidad correspondientes a los materiales y las estructuras.

I 508 fotopiani in scala 1:20 relativi ai 14 corpi di fabbrica di cui è formata la FAT (fig. 10) hanno consentito invece di rappresentare con il dovuto grado di dettaglio i fenomeni di degrado e dissesto relativi ai materiali e alle strutture.

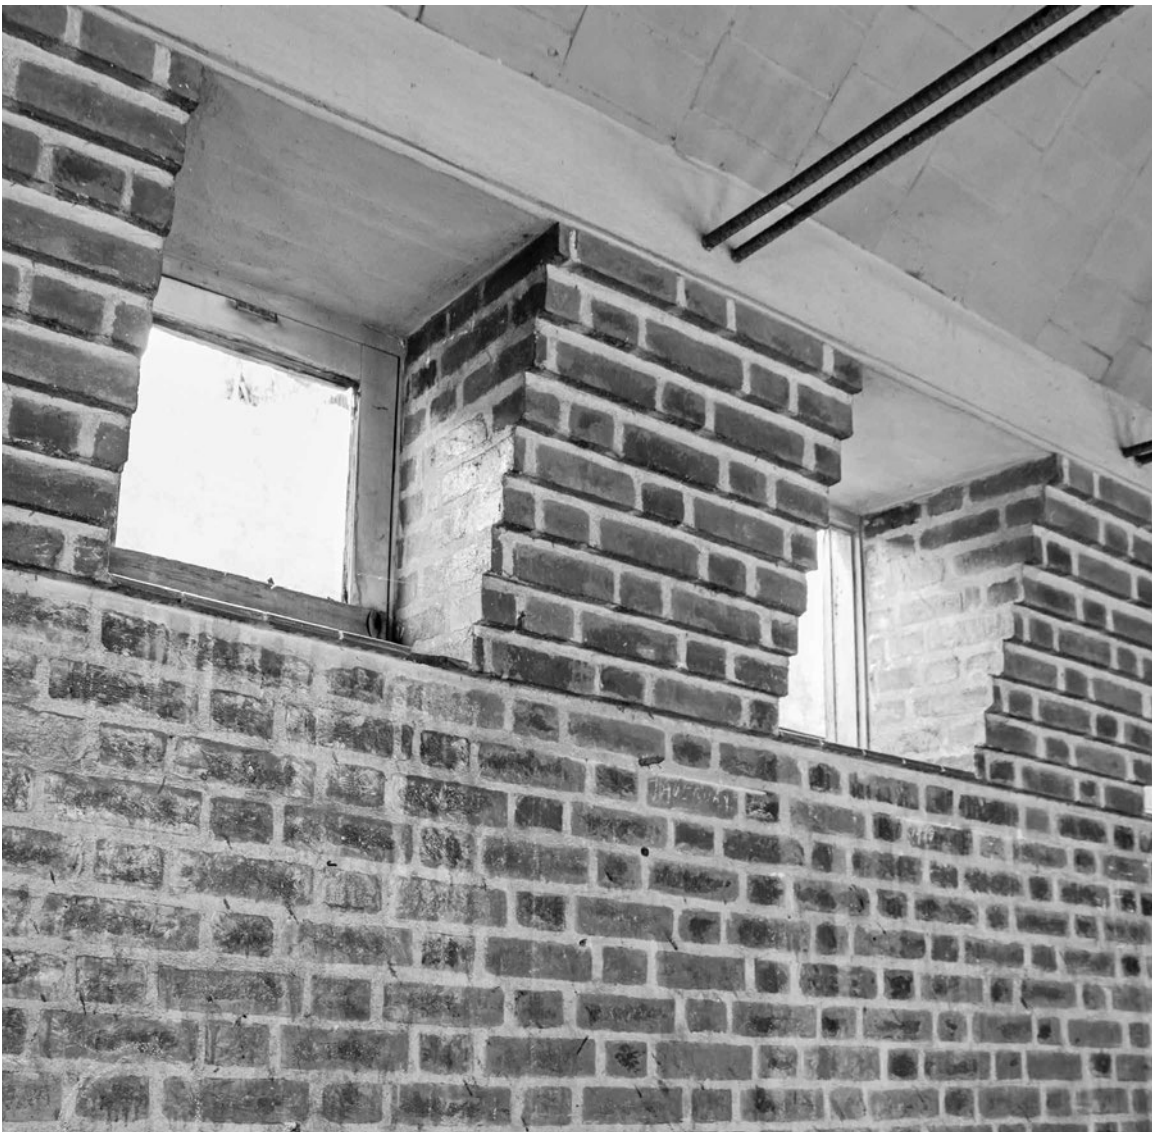
Fig. 12 | Detalle del aumento de la profundidad de los muros mediante escalonamiento (créditos: CHM_Lab). | Dettaglio dell'aumento di profondità delle pareti tramite gradinatura (credits: CHM_Lab).

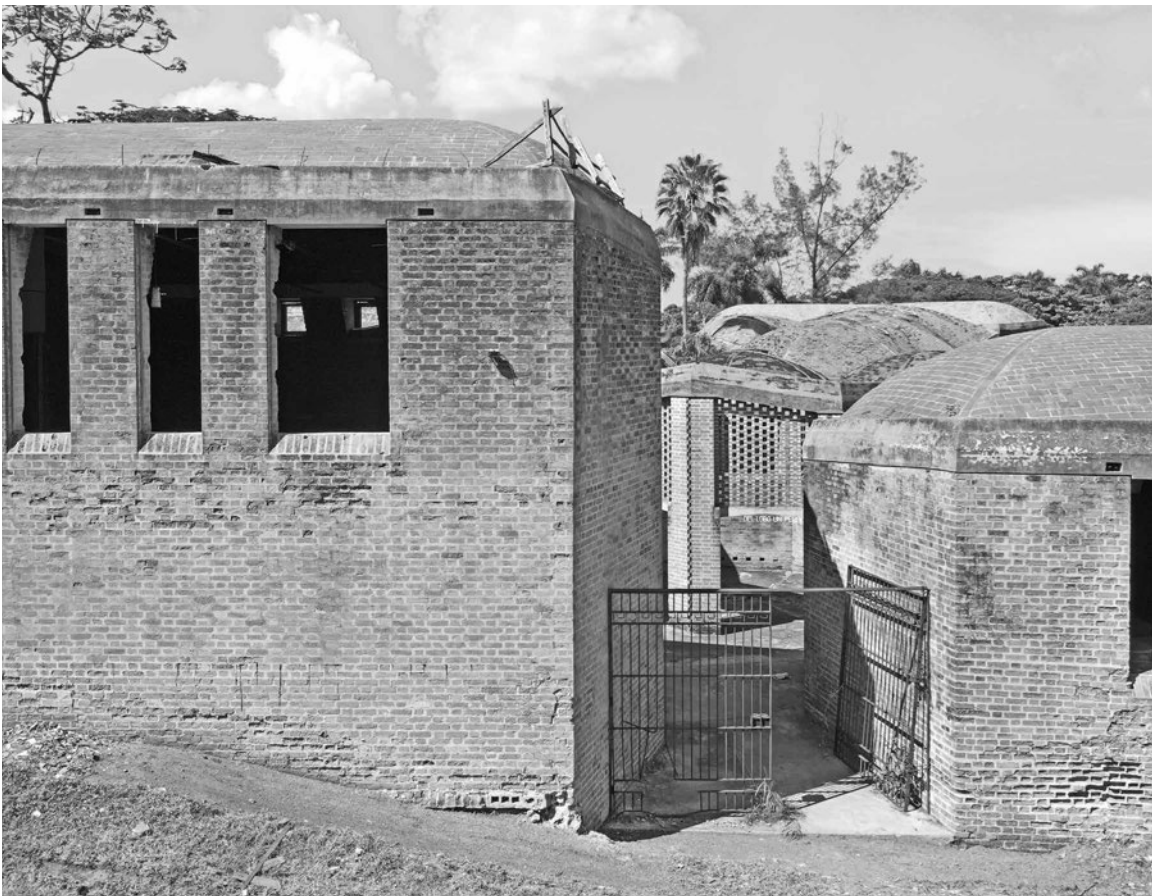
Fig. 14 | Entrada a la FAT por la puerta entre el bloque 1 y el bloque 2 (créditos: CHM_Lab). | Ingresso alla FAT mediante il varco tra il blocco 1 e il blocco 2 (credits: CHM_Lab).

Al Blocco 1 (figg. 14 e 15) si accede dalla quota +2,25 m superando un dislivello di +2,03 m mediante una sola
