Proyecto de restauración y rehabilitación
de la Facultad de Arte Teatral del ISA

Progetto di restauro e riabilitazione
della Facultad de Arte Teatral dell'ISA

editado por | a cura di
Alessandro Merlo y Yanet Feliciano Valenciaga

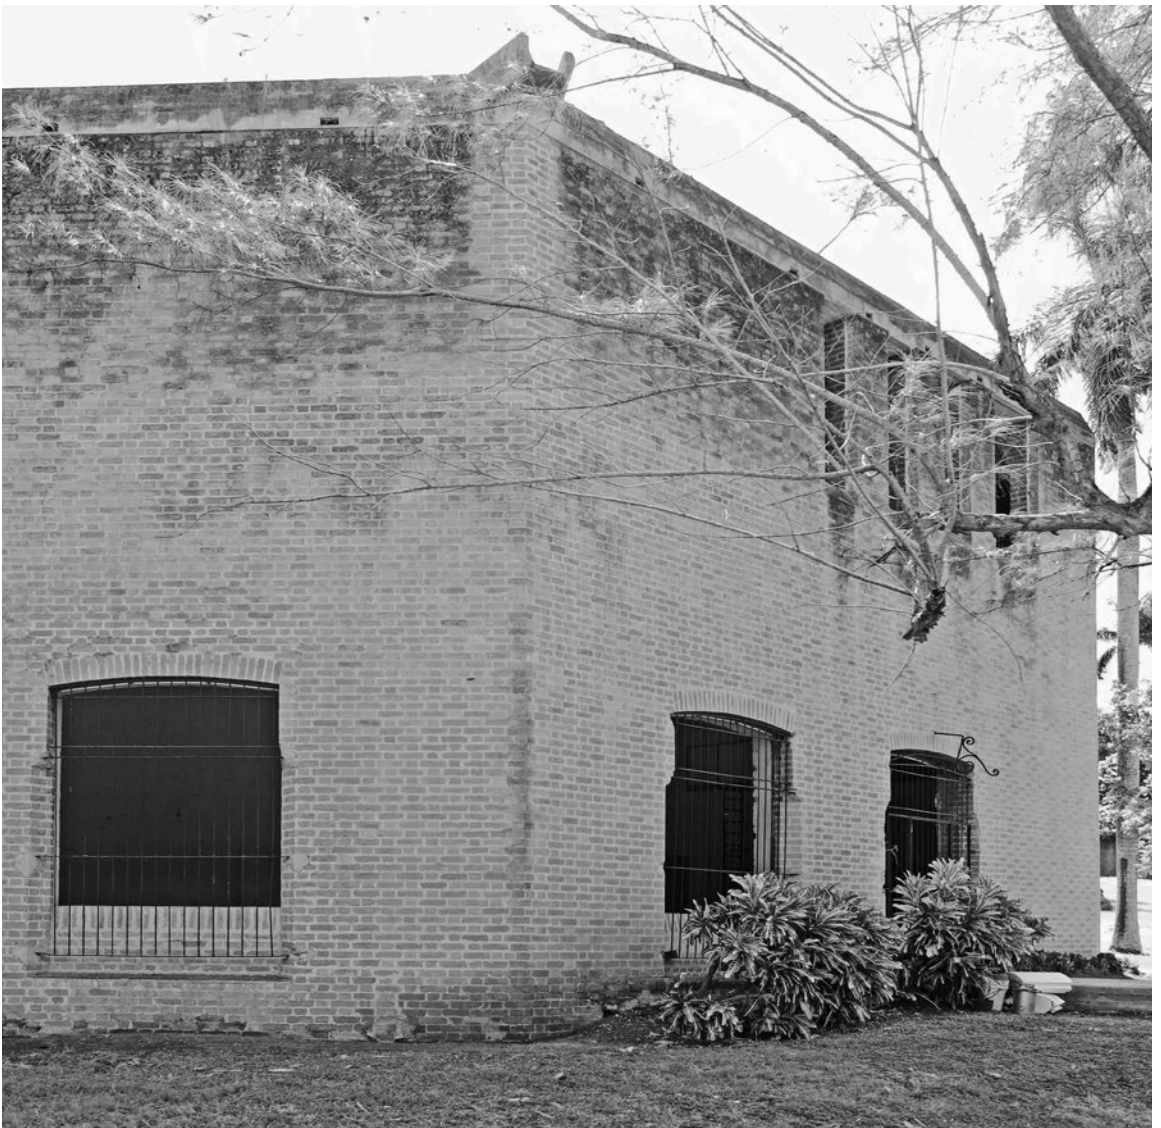
Fig. 17 | Alzado exterior del bloque 5. (créditos: CHM_Lab) | Prospetto esterno del blocco 5 (credits: CHM_Lab).

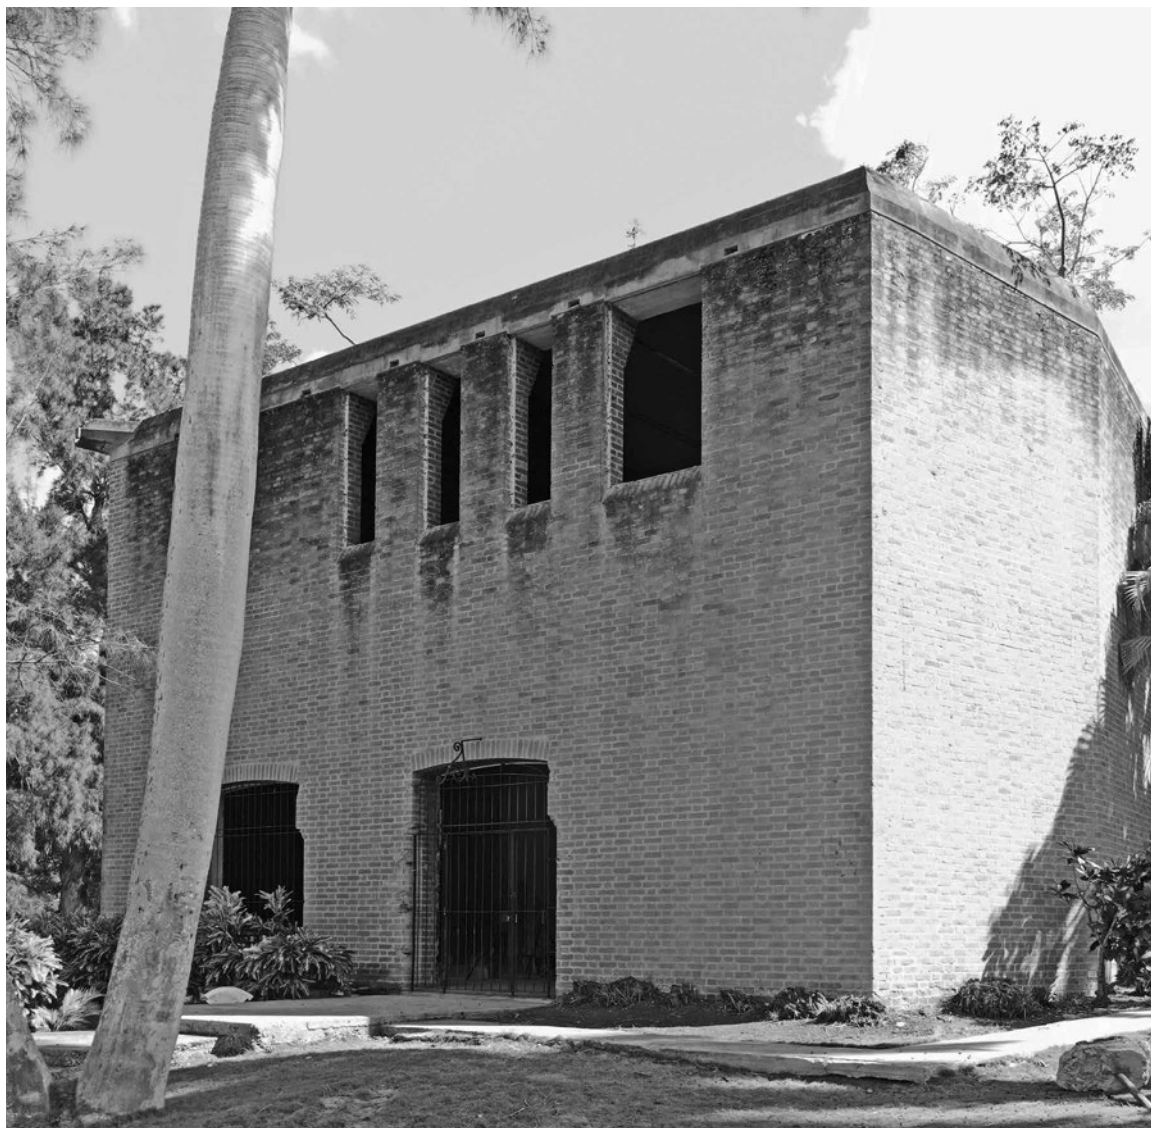
Fig. 18 | Alzado exterior del bloque 5 (créditos: CHM_Lab). | Prospetto esterno del blocco 5 (credits: CHM_Lab).

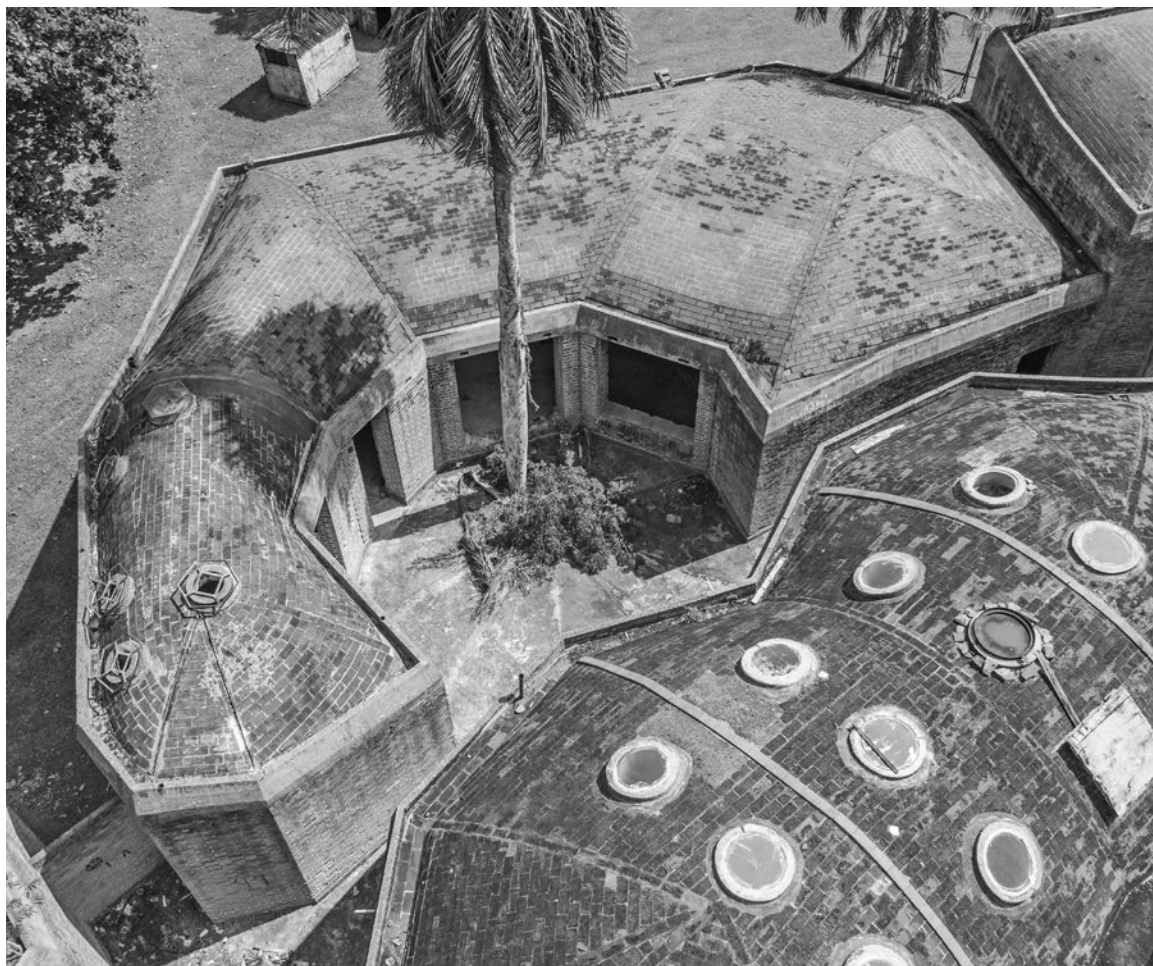
Fig. 20 | Patio poligonal frente al bloque 3 (foto con dron) (créditos: CHM_Lab). | Piazza poligonale di fronte al blocco 3 (foto da drone) (credits: CHM_Lab).

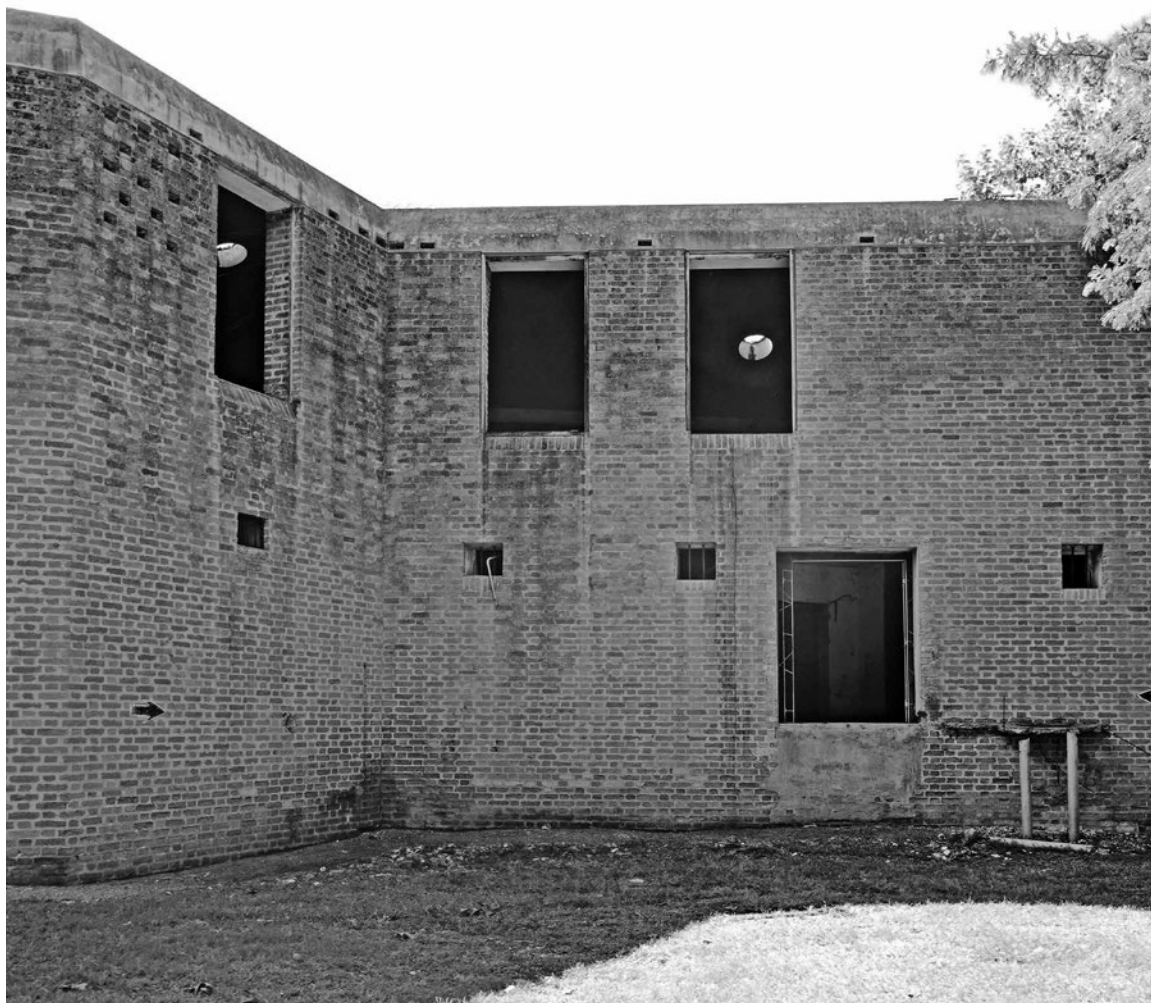
Fig. 24 | Alzado exterior del bloque 4 (créditos: CHM_Lab). | Prospetto esterno del blocco 4 (credits: CHM_Lab).

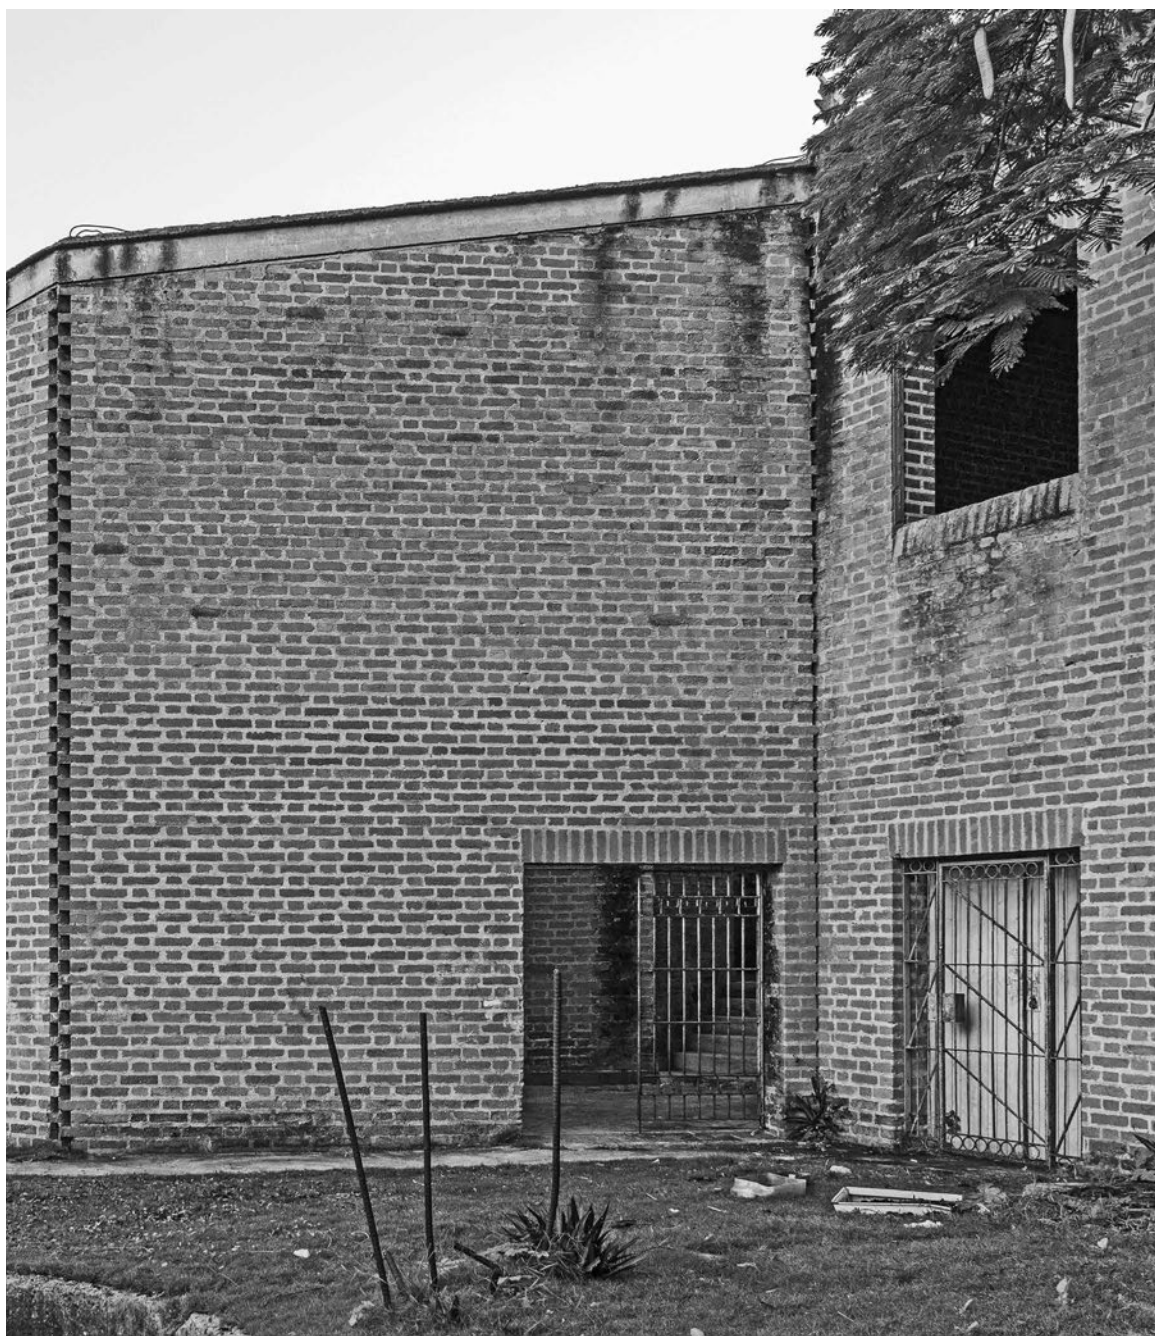
Fig. 25 | Alzado exterior del bloque 6 (créditos: CHM_Lab). | Prospetto esterno del blocco 6 (credits: CHM_Lab).

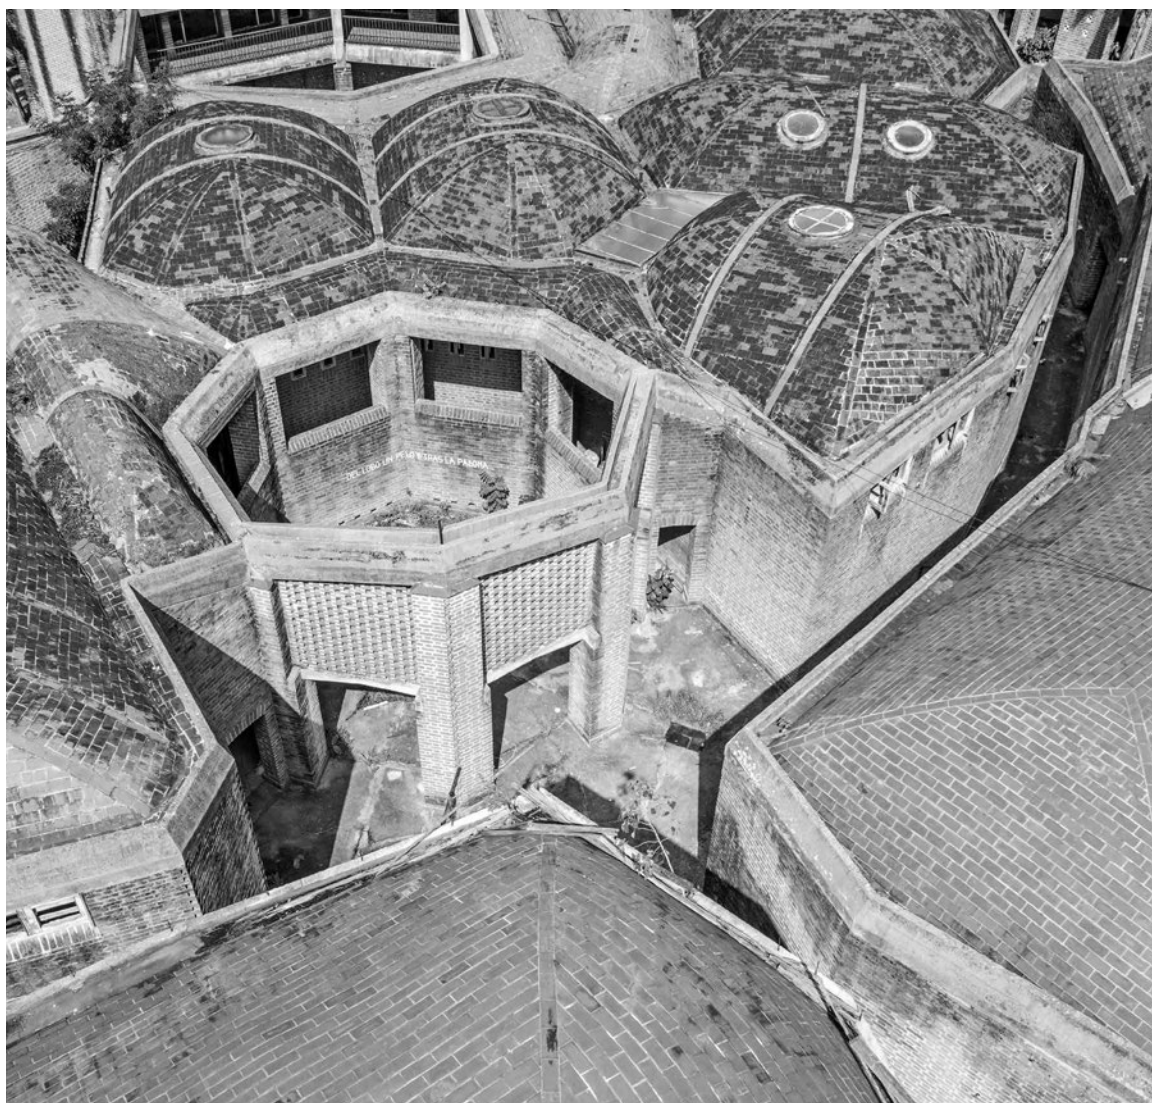
Fig. 27 | Patio octogonal entre los bloques 6, 7 y 8 (foto con dron) (créditos: CHM_Lab). | Piazza ottagonale tra i blocchi 6, 7 e 8 (foto da drone) (credits: CHM_Lab).

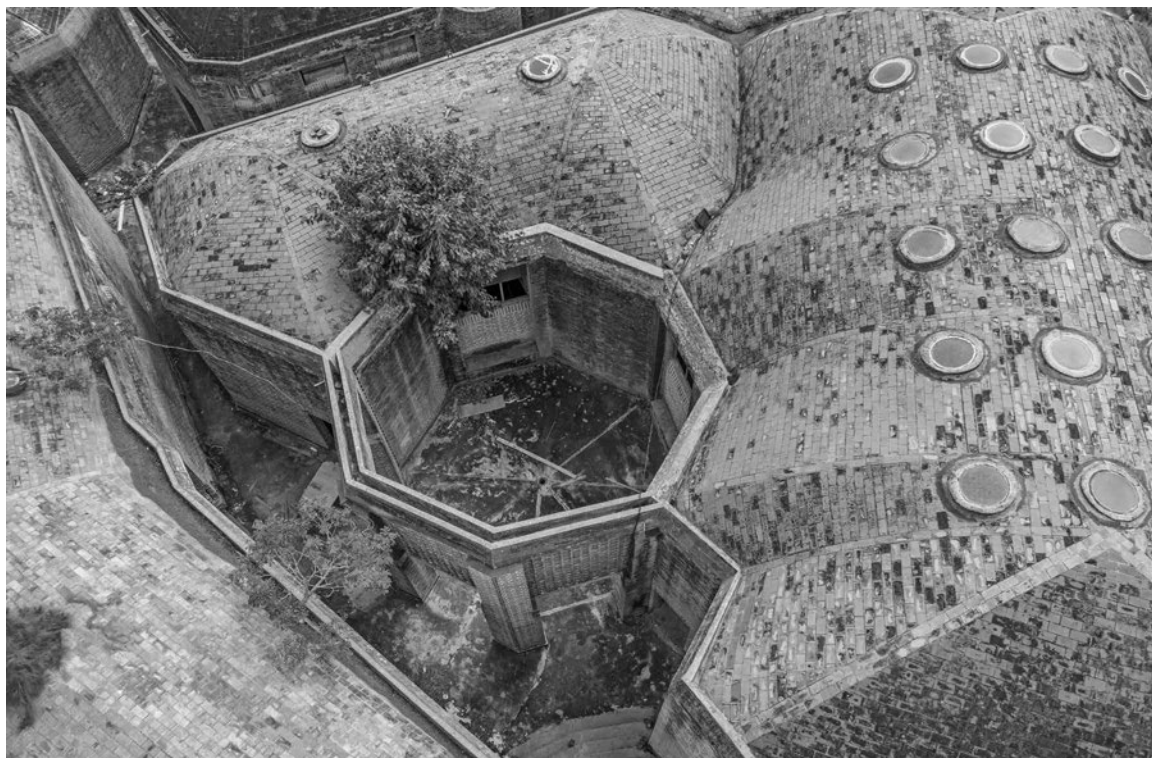
Fig. 29 | Patio octogonal entre los bloques 10 y 11 (foto con dron) (créditos: CHM_Lab). | Piazza ottagonale tra i blocchi 10 e 11 (foto da drone) (credits: CHM_Lab).

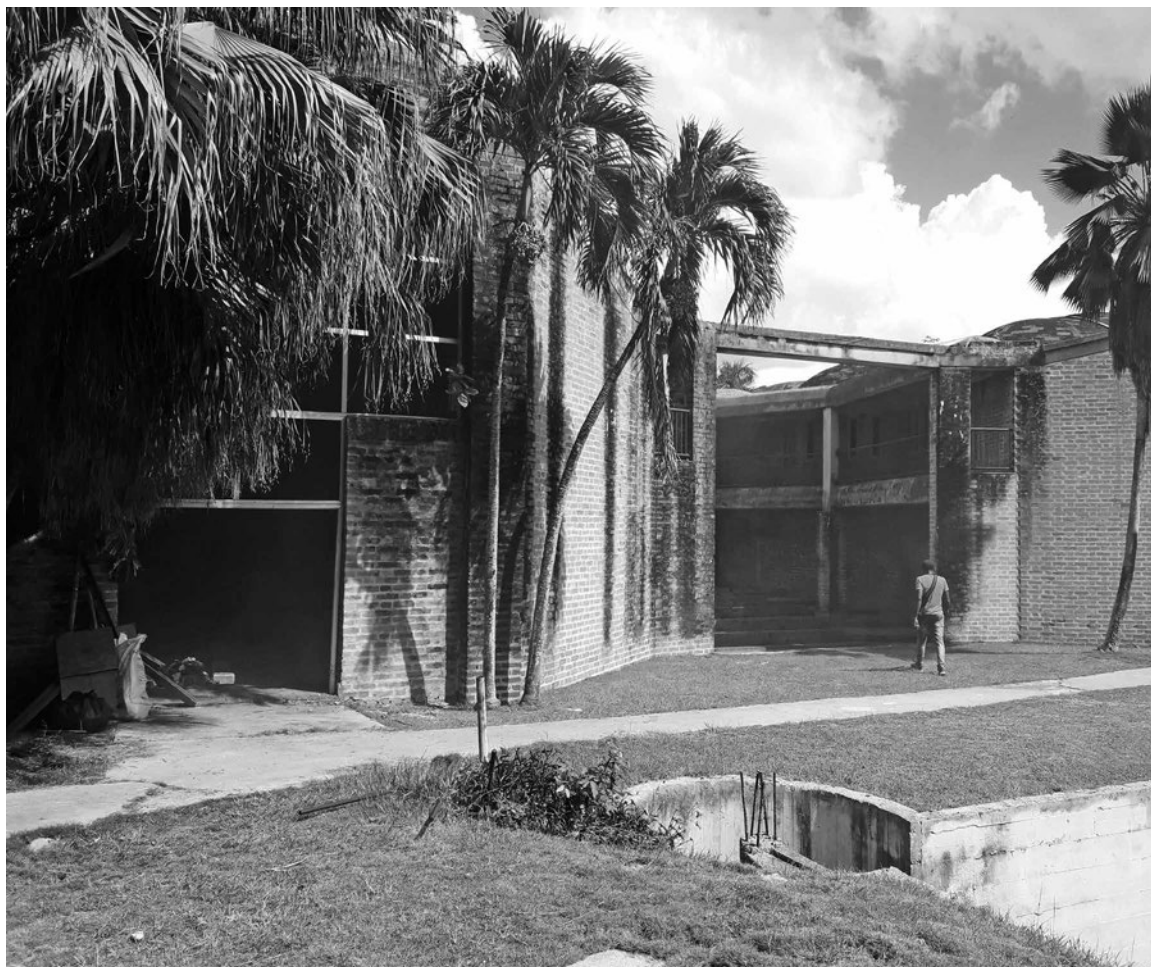
Fig. 34 | Alzado exterior de los bloques 11 y 12 (créditos: CHM_Lab). | Prospetto esterno dei blocchi 11 e 12 (credits: CHM_Lab).

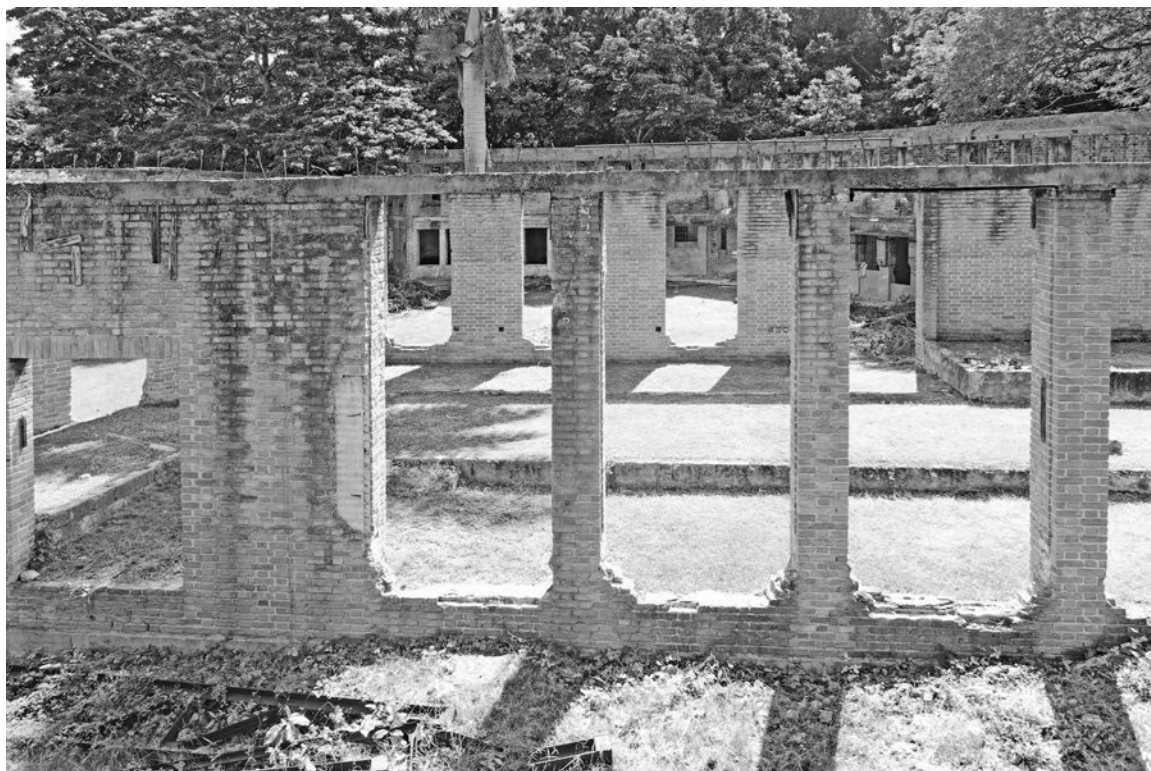
Fig. 39 | Pilares y tabiques de mampostería del bloque 13 (créditos: CHM_Lab). | Pilastrì e setti in muratura del blocco 13 (credits: CHM_Lab).

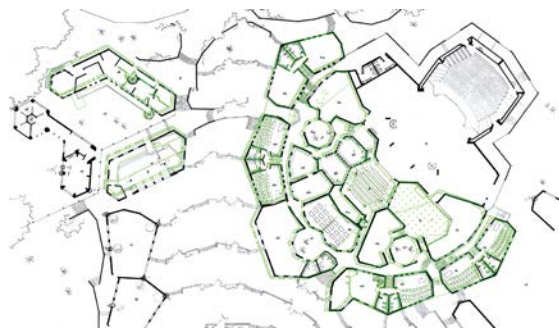
Fig. 41 | Comparación entre el documento del proyecto de 1962 y el levantamiento de 2020 en color verde. | Raffronto tra l'elaborato di progetto del 1962 e il rilievo del 2020 in colore verde.

En cuanto al primer punto, la comparación entre el documento de 1962 y el levantamiento digital del 2020 (fig. 41) demostró que las desviaciones entre muros homólogos (del orden de 50 centímetros, salvo en dos puntos concretos en los bloques 11 y 4) se deben a una colocación errónea en planta de los distintos cuerpos de edificios, cuyas dimensiones y geometrías, en cambio, sí fueron respetadas.

Per quanto concerne il primo punto, dal raffronto tra il documento del 1962 e il rilievo digitale del 2020 (fig. 41) è emerso che gli scostamenti tra pareti omologhe (nell'ordine dei 50 centimetri, salvo in due punti specifici nei blocchi 11 e 4) sono dovuti a una errata collocazione nel piano dei distinti corpi di fabbrica, le cui dimensioni e geometrie sono invece rispettate.

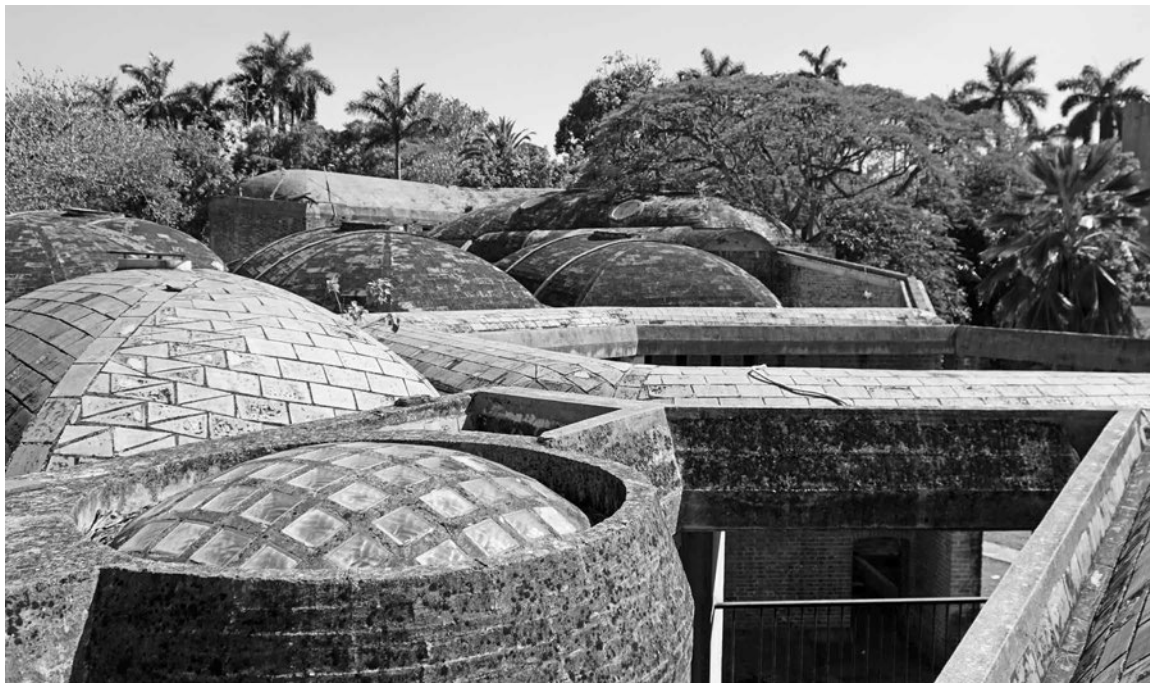
Fig. 1 | Bóvedas que cubren los bloques de la FAT (créditos: Alessandro Merlo). | Volte di copertura dei blocchi della FAT (credits: Alessandro Merlo).

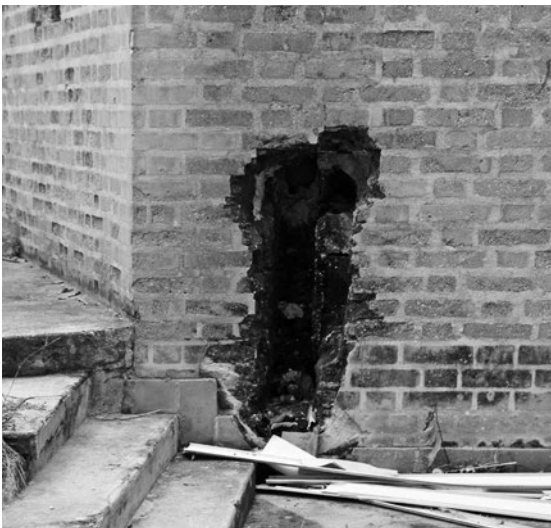
Fig. 8 | Elección tecnológica que implicó un deterioro de los materiales constructivos (créditos: Stefania Aimar). | Scelta tecnologica che ha implicato un deterioramento dei materiali da costruzione (credits: Stefania Aimar).

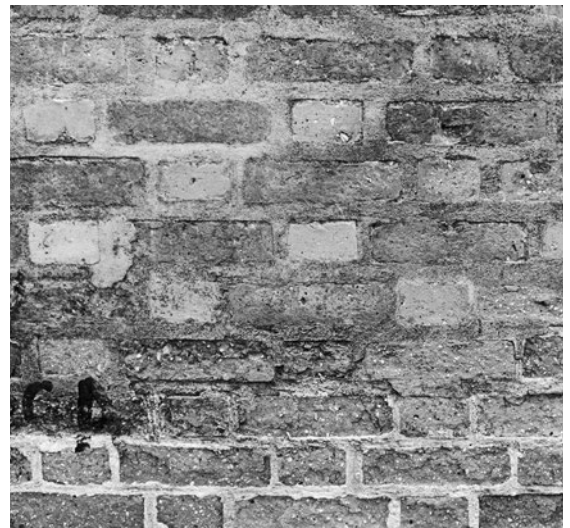
Fig. 9 | Causas inducidas por problemas atribuibles a las características compositivas y tecnológicas de los materiales y de las tecnologías utilizadas (créditos: Stefania Aimar). | Cause indotte da problematiche riconducibili alle caratteristiche compositive e tecnologiche dei materiali e delle tecnologie impiegate (credits: Stefania Aimar).

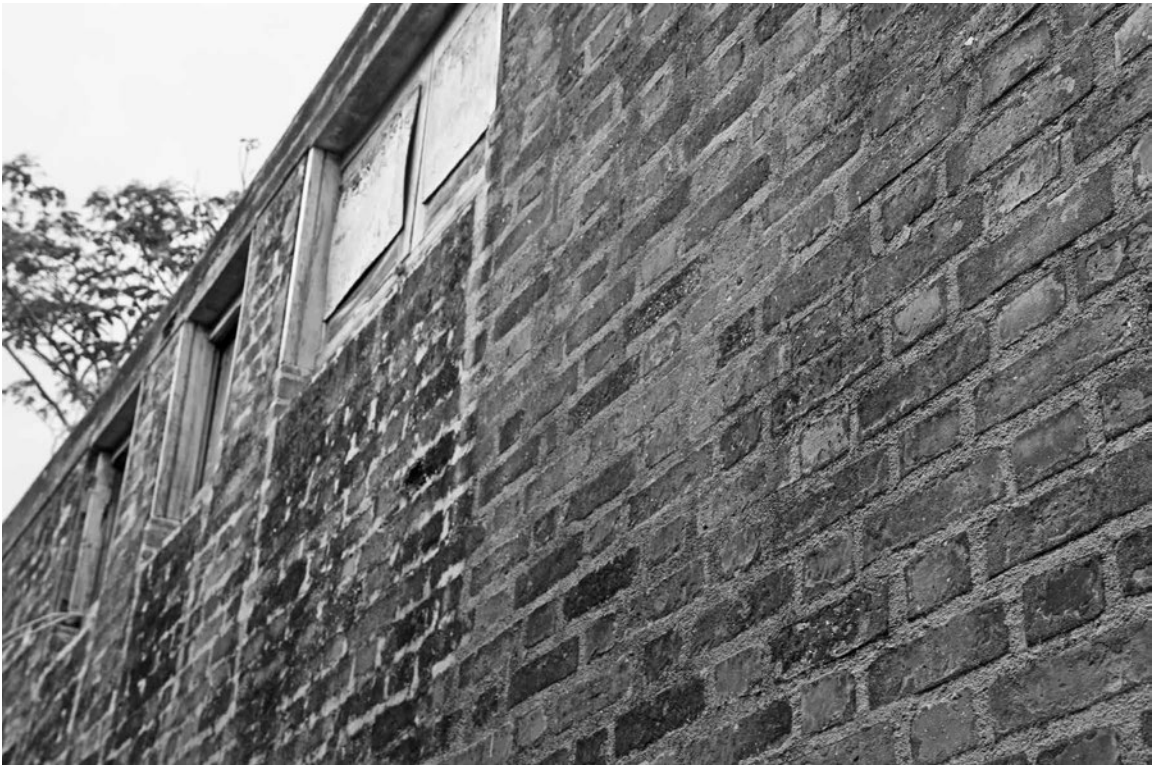
Fig. 11 | Causas extrínsecas inducidas causas inducidas por agentes naturales (créditos: Stefania Aimar). |
Cause di tipo estrinseco indotte cause indotte da agenti naturali (credits: Stefania Aimar).

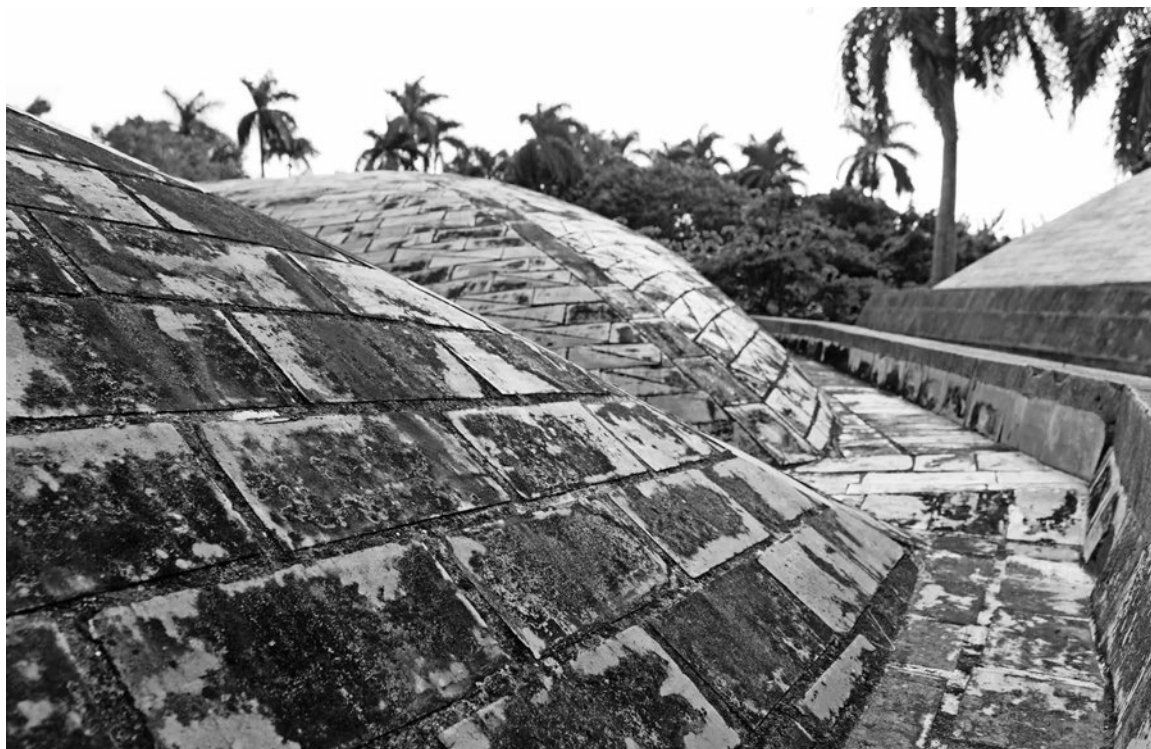
Fig. 13 | Biodeterioro por presencia de microflora (créditos: Alessandro Merlo). | Biodeterioramento dovuto alla presenza di microflora (credits: Alessandro Merlo).

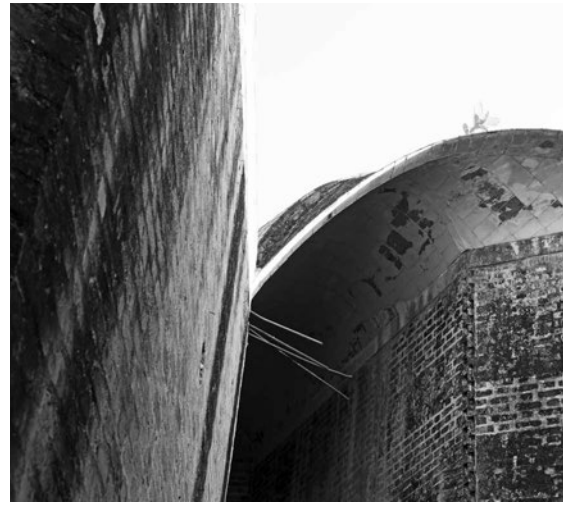
Fig. 15 | Incrustación inducida por goteo y/o percolación, generalizada y constante en el tiempo (créditos: Stefania Aimar). | Incrostazione indotta da colature e/o percolamenti diffusi e costanti nel tempo (credits: Stefania Aimar).

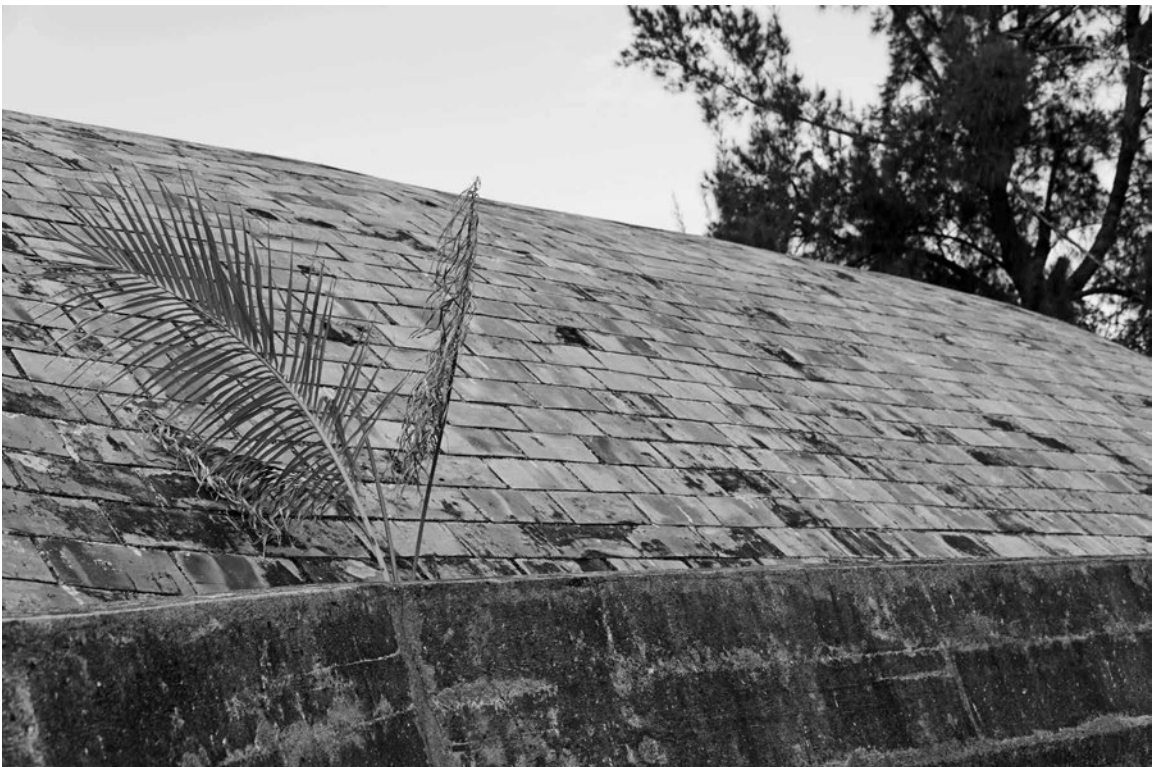
Fig. 19 | Presencia de vegetación vascular de malezas superiores (créditos: Michele Paradiso). | Presenza di vegetazione vascolare superiore infestante (credits: Michele Paradiso).

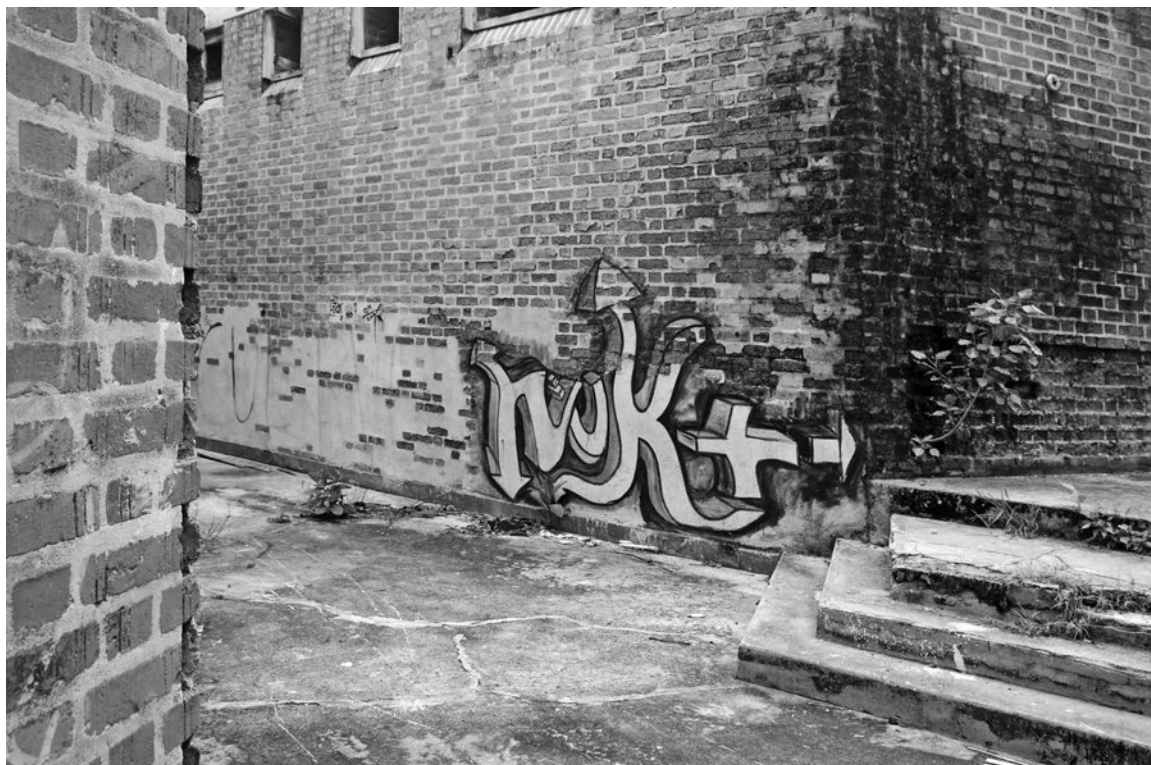
Fig. 20 | Degradación inducida por acción antrópica (créditos: Michele Paradiso). | Degrado indotto da azione antropica (credits: Michele Paradiso).

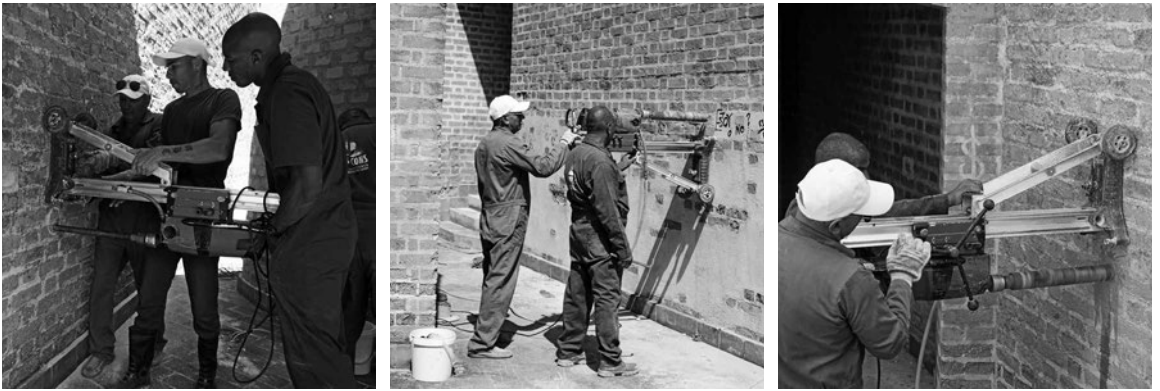
Fig. 23 | Ensayos en estructuras verticales (créditos: Sara Garuglieri). | Saggi nelle strutture verticali (credits: Sara Garuglieri).

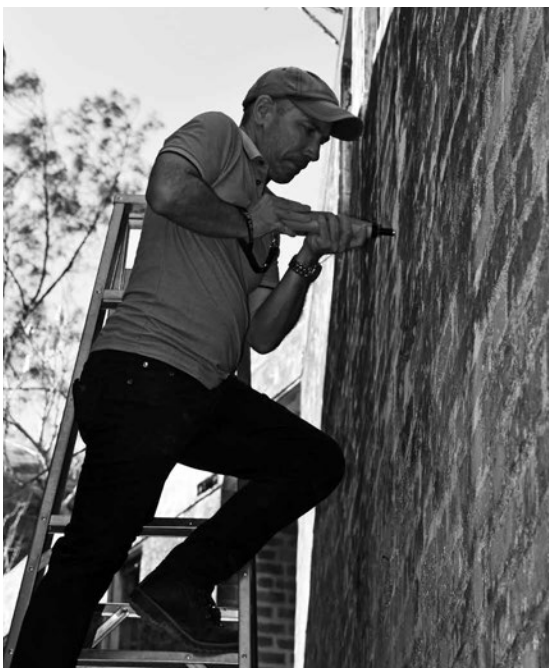
Fig. 24 | Ensayos en estructuras verticales (créditos: Sara Garuglieri). | Saggi nelle strutture verticali (credits: Sara Garuglieri).

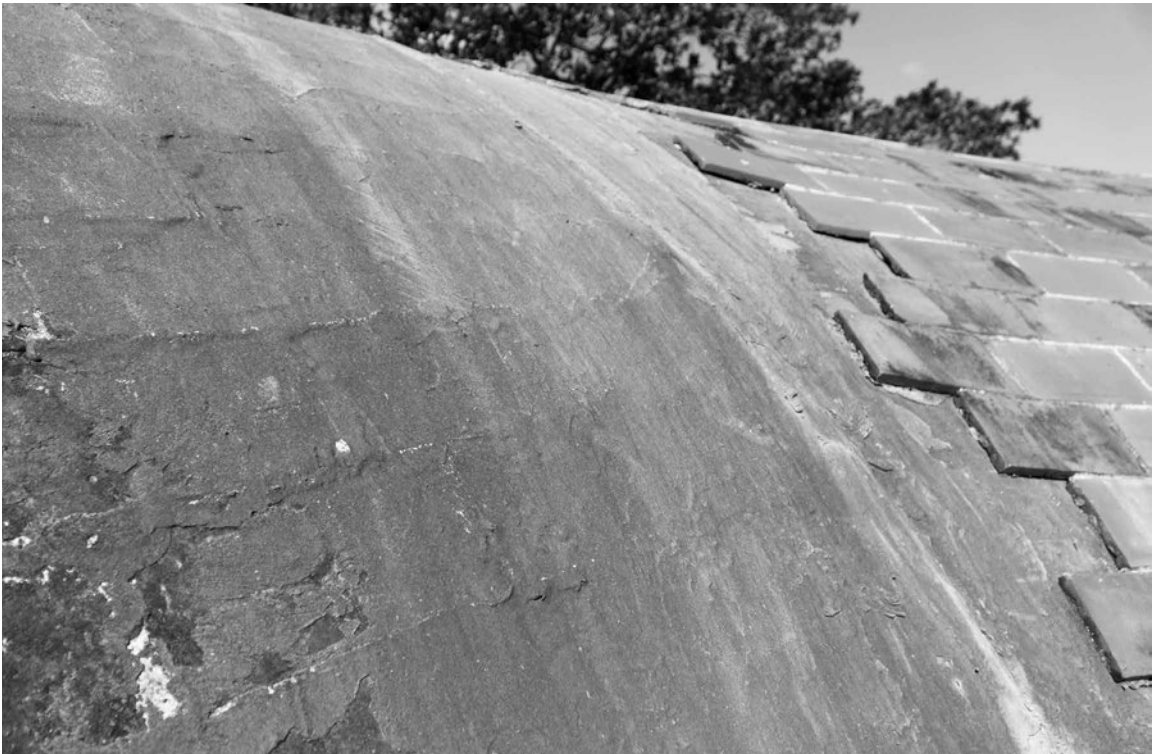
Fig. 25 | Ejemplo de cuadro de fisuras en estructuras verticales (créditos: Sara Garuglieri). | Esempio di quadro fessurativo in strutture verticali (credits: Sara Garuglieri).

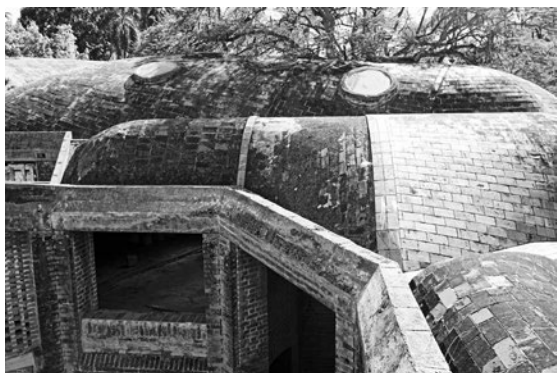
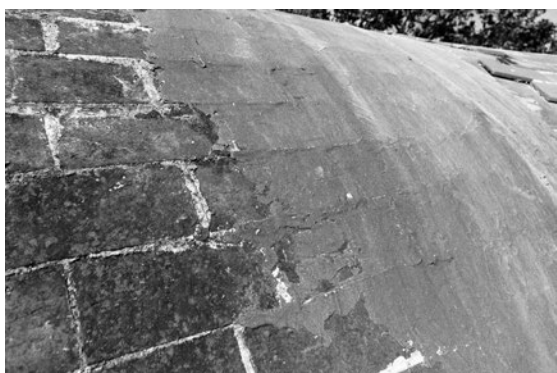
Bloque 3: se han podido observar las obras de restauración previas, fechadas entre los años 2005-2008, que aún están inacabadas. De acuerdo a un examen visual, las intervenciones parecen consistir en:

Para la parte en el extradós (fig. 26):

Fig. 26 | Bloque 3, extradós, obras de restauración anteriores de los años 2005-2008 que quedaron inconclusas (créditos: Sara Garuglieri). | Blocco 3, estradosso, interventi di restauro pregressi databili tra gli anni 2005-2008 e rimasti inconclusi (credits: Sara Garuglieri).

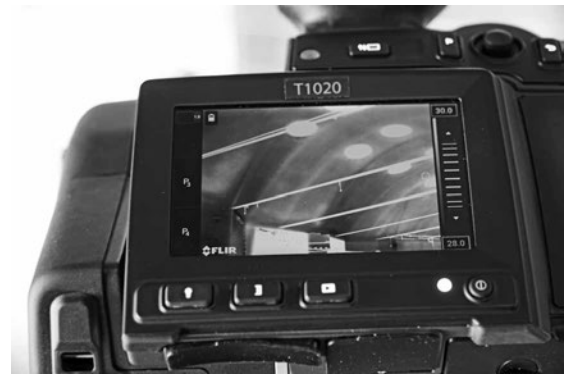
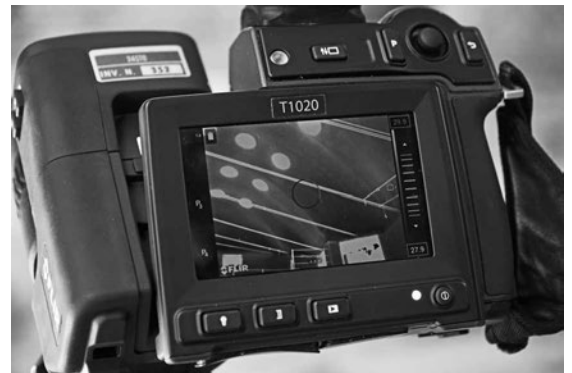
Fig. 28 | Investigaciones termográficas en las bóvedas de los bloques 9 y 11 (créditos: Politécnico de Milán). | Indagini termografiche nelle volte dei blocchi 9 e 11 (credits: Politecnico di Milano).

Posteriormente, gracias a la presencia del grupo de investigación del Politécnico de Milán, coordinado por el Prof. Del Curto, se realizó una segunda prueba a cargo del Arq. Luca Valisi (POLIMI) bajo la supervisión del Arq. Garuglieri. Esta vez la herramienta, con mejores prestaciones que la de la empresa RESTAURA, permitió obtener datos útiles para identificar discontinuidades de materiales en las bóvedas de los bloques 9 y 11 (fig. 28).

Las imágenes termográficas de los Bloques 1, 9, 5 y 11, que confirman la presencia de elementos simila-

quella della società RESTAURA, ha permesso di acquisire dati utili per identificare discontinuità di materiali nelle volte dei blocchi 9 e 11 (fig. 28).

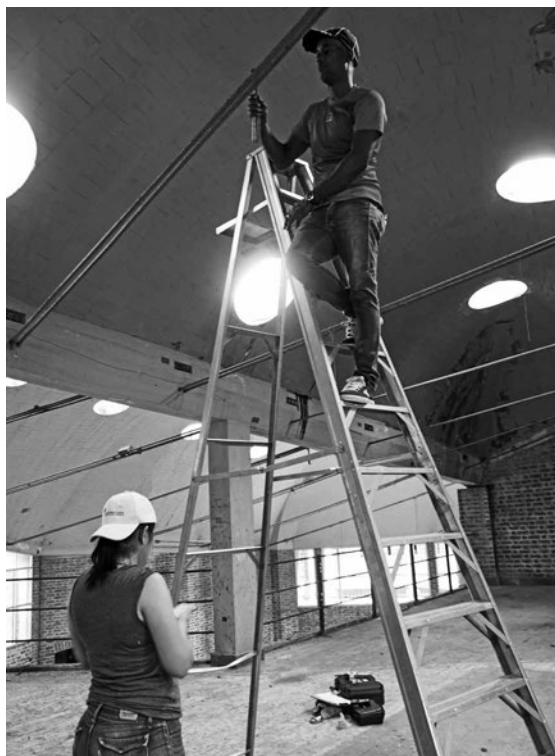
Fig. 29 | Bloque 11, ensayos en los tensores (créditos: Sara Garuglieri). | Blocco 11, prove sui tiranti (credits: Sara Garuglieri).

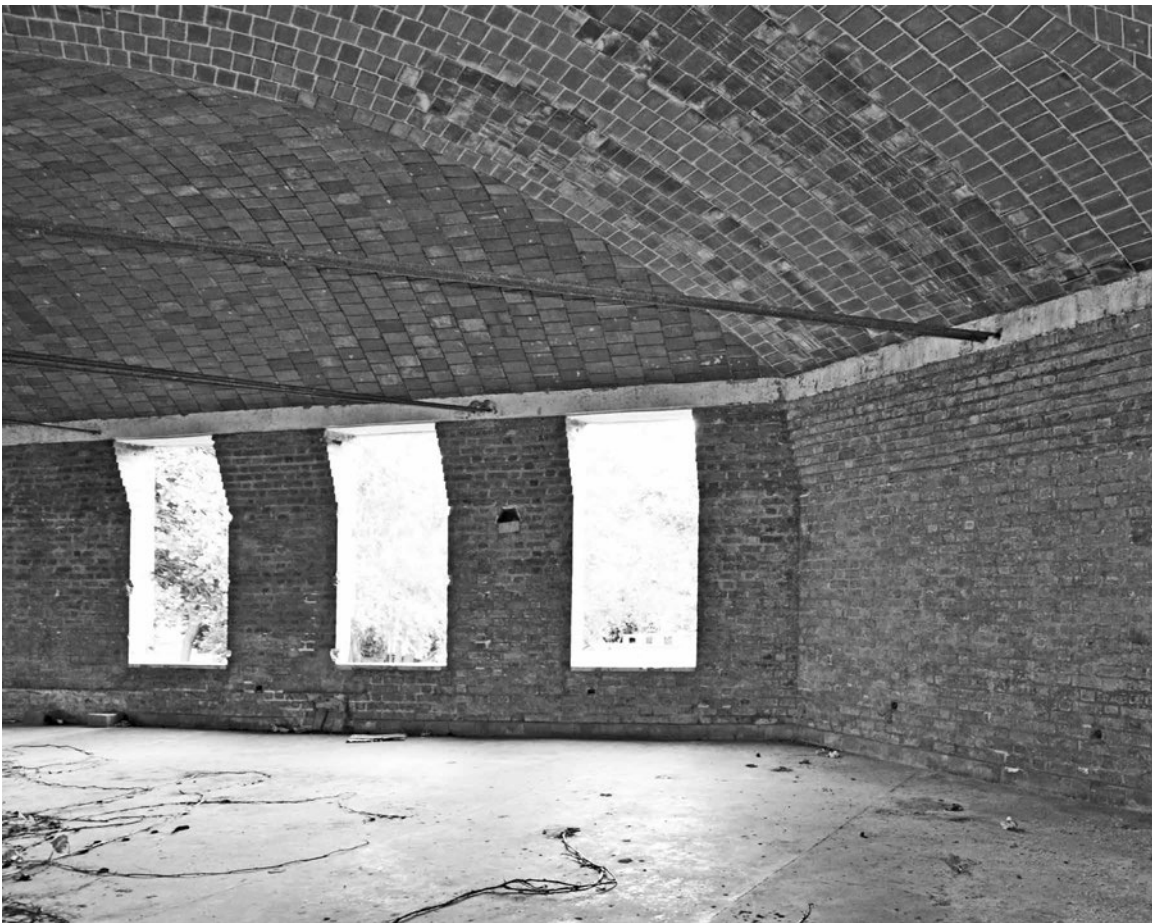
Fig. 31 | Tensores de acero con agarre mejorado (créditos: Michele Paradiso). | Tiranti in acciaio ad adherenza migliorata (credits: Michele Paradiso).

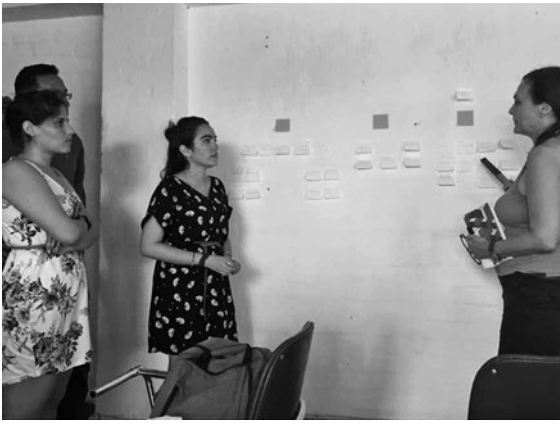
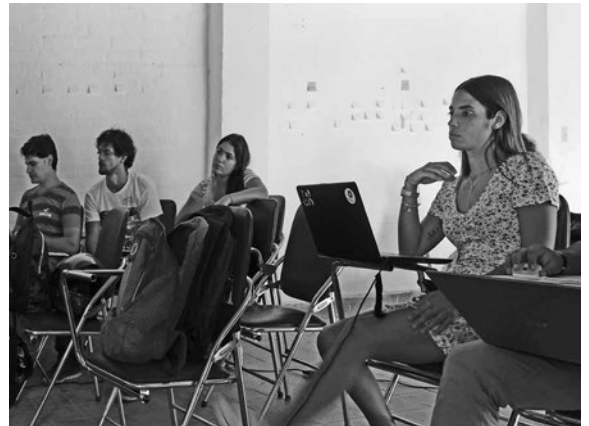
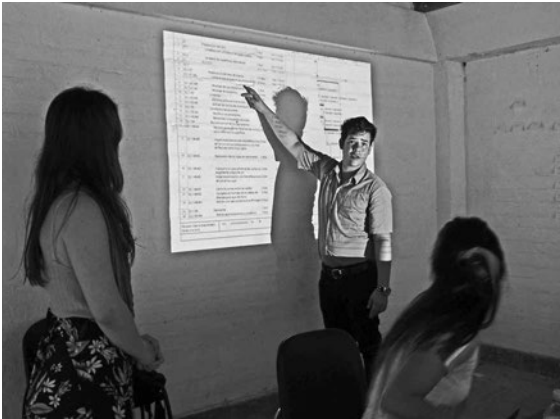
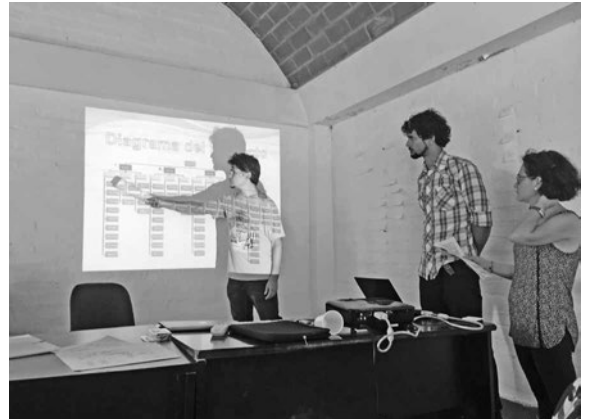
Fig. 1 | Laboratorio WBS (créditos: Letizia Dipasquale, Vito Getuli).

La *pianificazione dei tempi* è stata gestita mediante il programma Microsoft Project, uno dei *software* di *project management* più comuni (figg. 1 e 2), che consente di operare attraverso il grafico di Gantt.
