Proyecto de restauración y rehabilitación
de la Facultad de Arte Teatral del ISA

Progetto di restauro e riabilitazione
della Facultad de Arte Teatral dell'ISA

editado por | a cura di
Alessandro Merlo y Yanet Feliciano Valenciaga

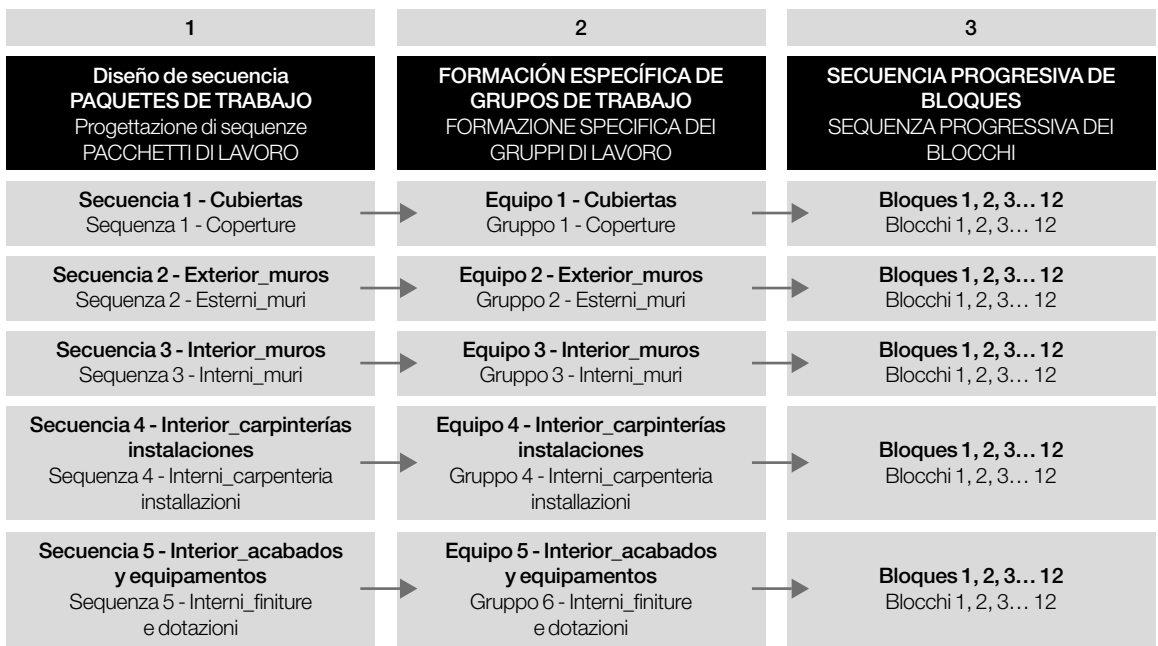
Fig. 3 | Esquema de gestión de las secuencias de construcción. | Schema di gestione delle sequenze costruttive.

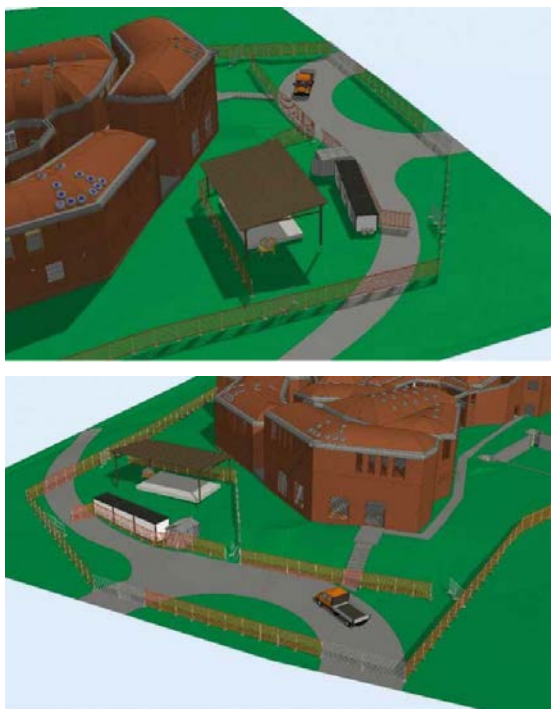
Fig. 7 | Áreas de la obra al servicio de los trabajos. | Aree di cantiere a servizio dei lavori.

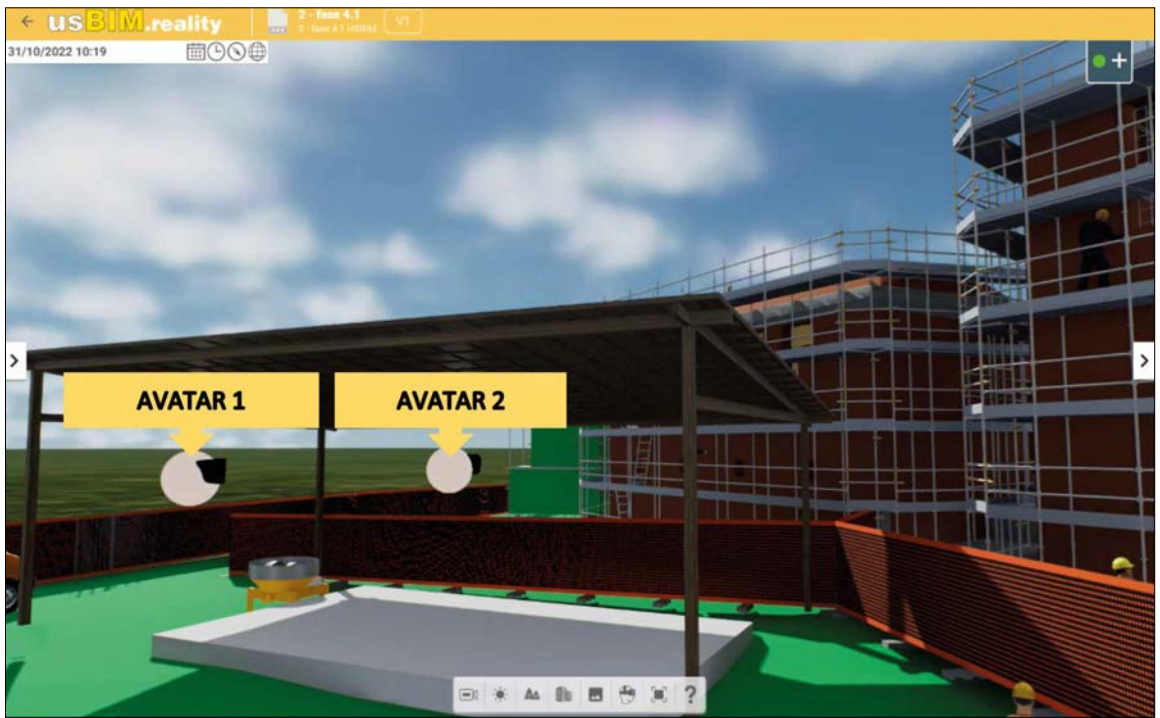
Fig. 28 | Escenario colaborativo para la formación de trabajadores en actividades de restauración. | Scenariu collaborativu per la formazzione dei lavoradori alle attività di restauro.

Come esperienza di ricerca condotta al di fuori del progetto QNBT è stata utilizzata la piattaforma usBIM.Reality per creare e validare gli scenari di cantiere della FAT in ognuna delle fasi sopra identificate. Grazie all'uso di tale piattaforma è stato possibile realizzare una sessione collaborativa in realtà virtuale multiutente (figg. 28 e 29), che ha permesso di:

Como experiencia de investigación realizada fuera del proyecto QNBT se utilizó la plataforma usBIM. Reality para generar y validar los escenarios de la obra de la FAT en cada una de las fases identificadas anteriormente. Gracias al uso de esta plataforma ha sido posible realizar una sesión colaborativa en Realidad Virtual multiusuario (figs. 28 y 29), la cual permitió:

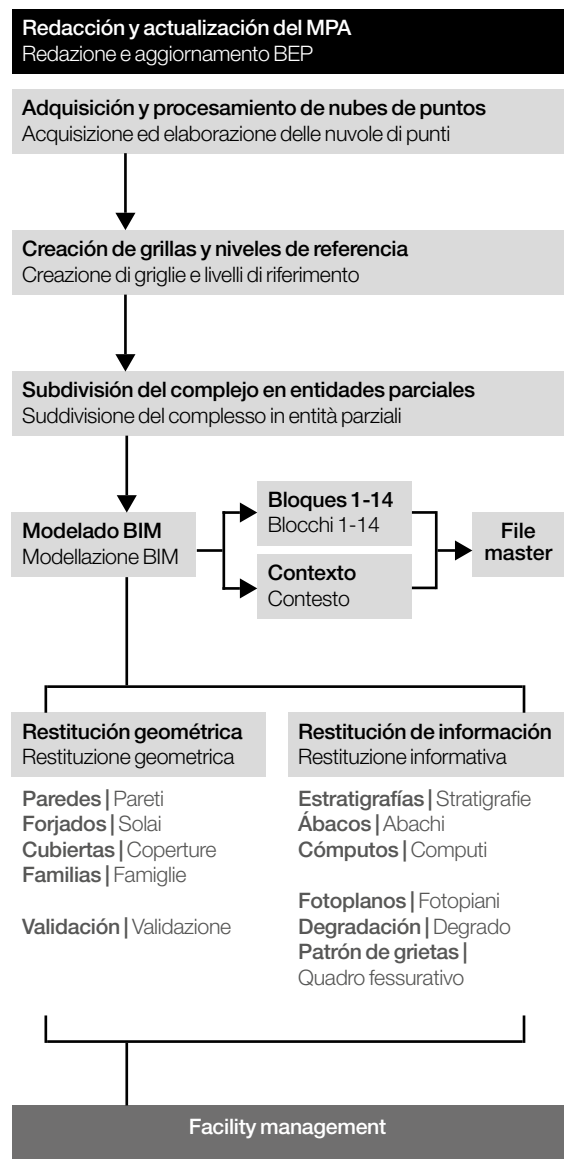
Fig. 6 | Flujo de trabajo del proyecto. |
Workflow di progetto.

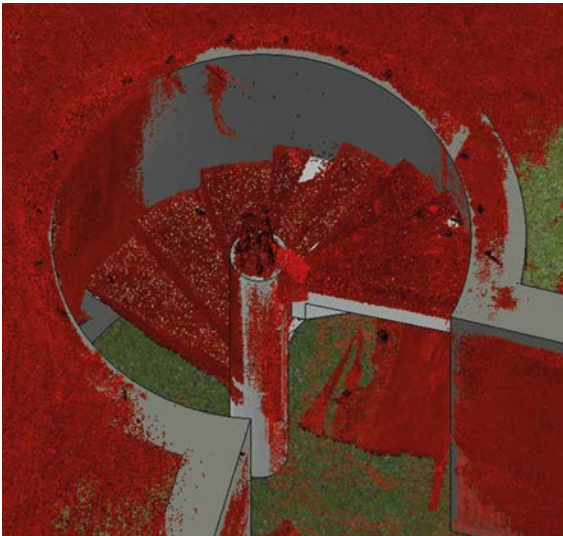
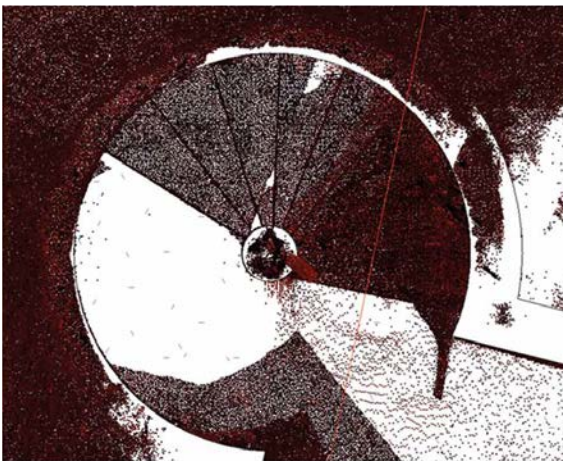
Fig. 17 | Modelado de las escaleras de caracol. | Modellazione delle scale a chiocciola.

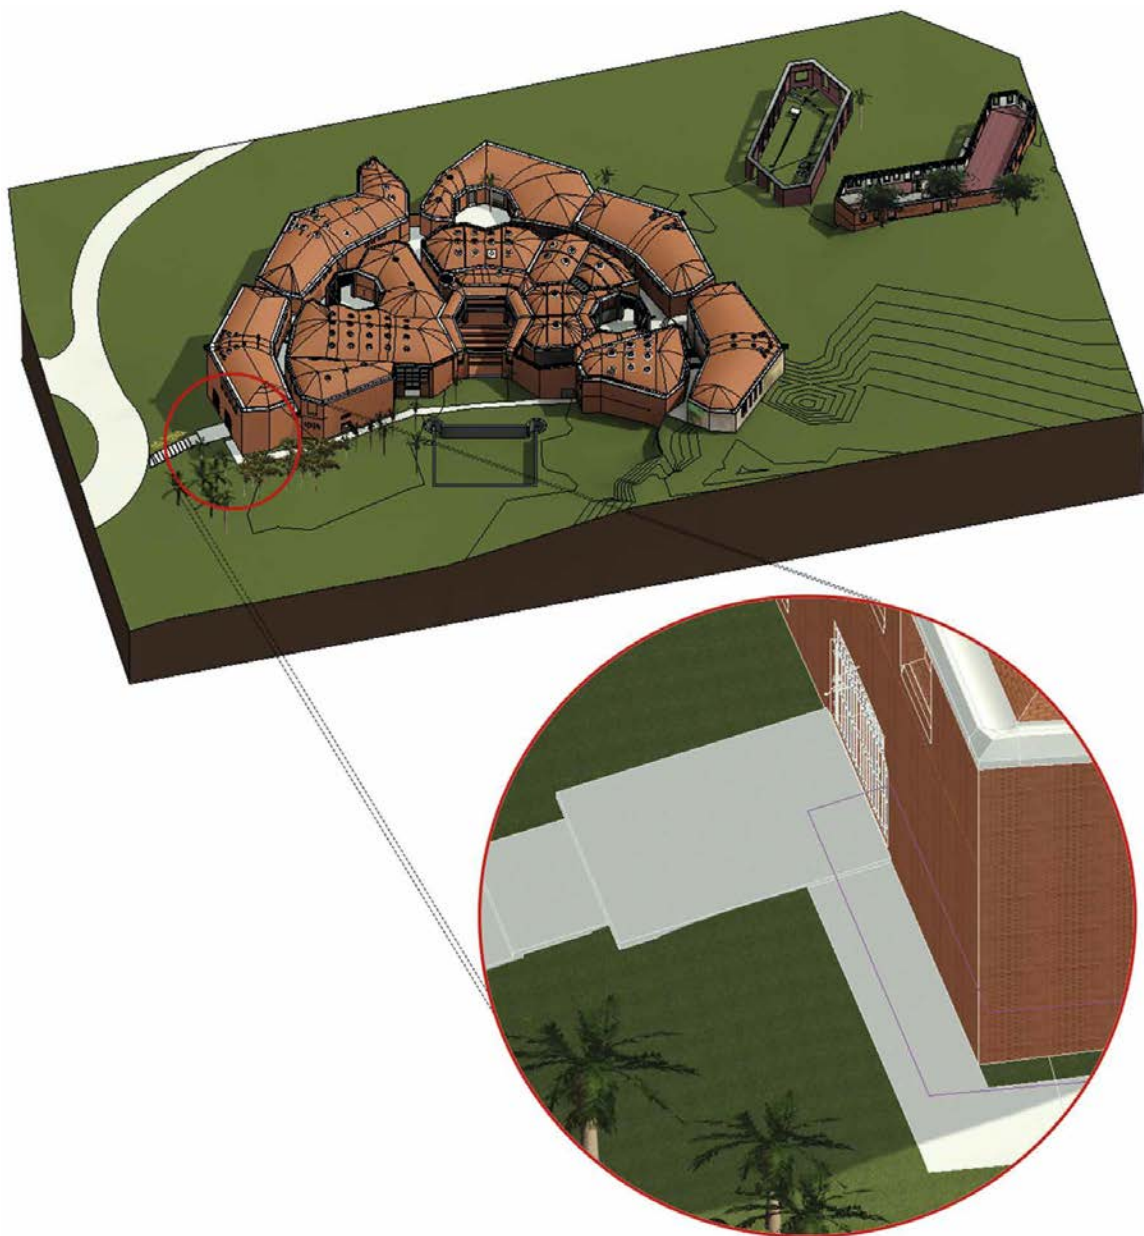
Fig. 18 | Creación de subregiones dentro de la superficie topográfica. | Creazione di sottoregioni interne alla superficie topografica.

Attraverso la creazione di sottoregioni della topografia si sono poi attribuiti materiali diversi al percorso carrabile e al camminamento di raccordo tra i vari edifici del lato interno (fig. 18).

fía se atribuyeron luego diferentes materiales al camino transitable y a la pasarela que conecta los distintos edificios en el lado interno (fig. 18). Finalmente, para insertar correctamente los modelos elaborados por los diferentes grupos de trabajo, se prepararon, siempre dentro del archivo topográfico, una serie de plataformas de construcción trazadas en adherencia a los perfiles externos de los muros perimetrales de los distintos edificios (fig. 19). Este recurso permitió colocar los distintos bloques sin ninguna interferen-

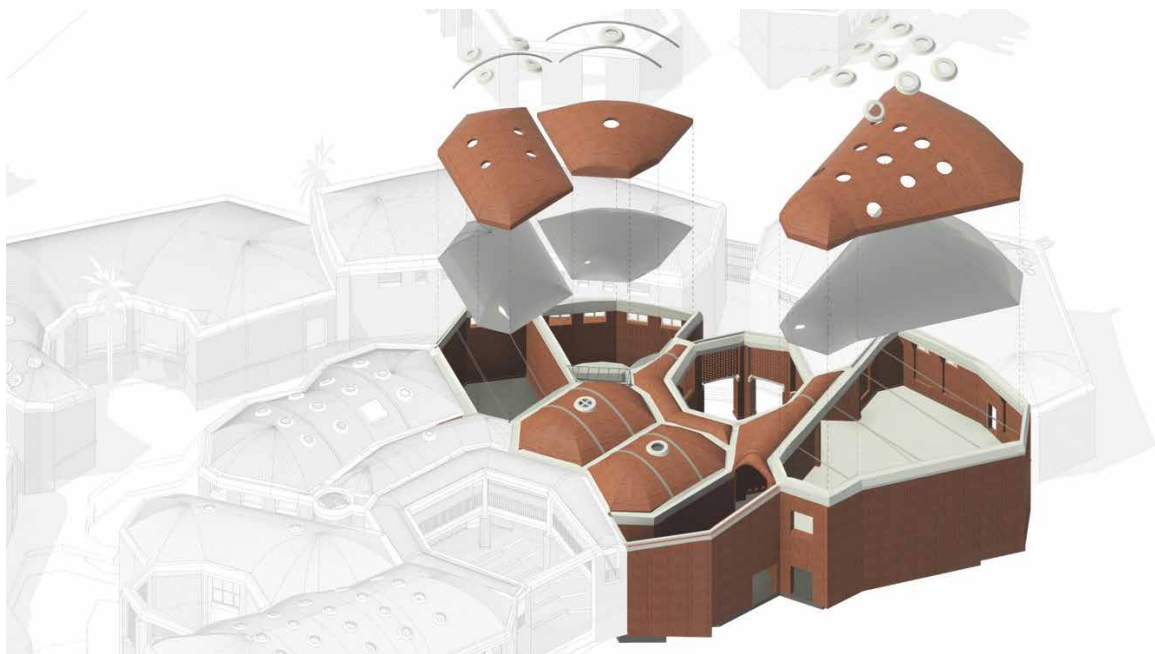
Fig. 22 | Despiece 3D de las cubiertas de los bloques 6 y 7. | Esploso 3D delle coperture dei blocchi 6 e 7.

El modelado de la cubierta abovedada se basó en una familia de superficie métrica adaptativa. En su interior, a partir de dos o más *splines* que pasan por al menos tres puntos de control, se crearon superficies divididas en gajos. Cada uno de estos puntos de control se vinculó a una semirrecta vertical que permitió la asociación de un parámetro de instancia correspondiente a la cota relativa del punto mismo. Esta última, que puede editarse directamente desde el modelo, facilitó la modificación de la altura de la bóveda en todas sus partes y, por lo tanto, la superposición con la nube de puntos. Al finalizar la construcción, la superficie se posicionó en el modelo usando los puntos básicos de adaptación. Sobre la misma, finalmente, fue generado un techo de superficie (fig. 22).

La modellazione della copertura voltata si è basata su una famiglia di superficie metrica adattiva. Al loro interno, a partire da due o più *spline* passanti per almeno tre punti di controllo, sono state create delle superfici divise per spicchi. Ognuno di questi punti di controllo è stato vincolato ad una semiretta verticale che ha permesso l'associazione di un parametro di istanza corrispondente alla quota relativa del punto stesso. Quest'ultima, editabile direttamente dal modello, ha reso più semplice la modifica dell'altezza della volta in ogni sua parte e quindi la sovrapposizione con la nuvola di punti. Al termine della costruzione, la superficie è stata posizionata nel modello mediante i punti adattivi di base. Su di essa è stato infine generato un tetto da superficie (fig. 22).

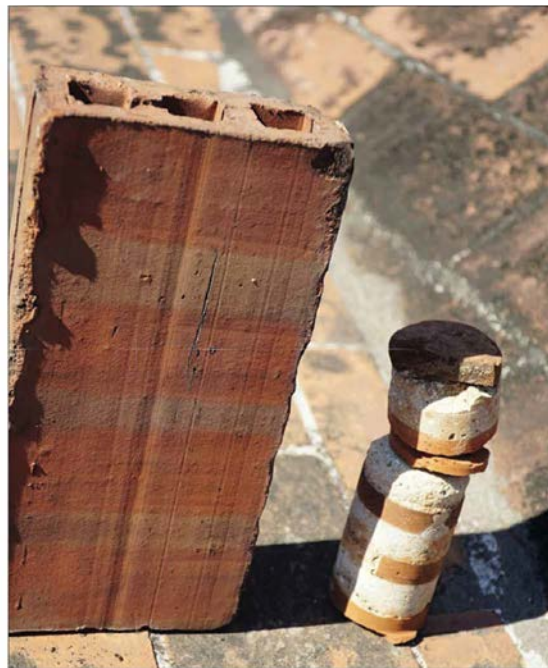
1. LB-Rasilla: Rasilla in laterizio 15x30x1.5 cm
2. LB-Concrete: Malta cementizia / calce sp. 2-3 cm
3. LB-Tabique: Tabique in laterizio 15x30x4.5 cm

Fig. 24 | Estratigrafía de la cubierta y extracción de testigos realizada en el lugar. | Stratigrafia della copertura e carotaggio effettuato *in loco*.

A los elementos de techo así obtenidos se les asignó la estratigrafía correcta, conocida también gracias a la evidencia de algunas perforaciones para extracción de testigos realizadas en el sitio, compuestas por 5 capas de rasillas, alternando elementos de ladrillo similares a baldosas, con capas de mortero. La segunda capa, a partir del exterior, es una excepción, ya que está formada por ladrillos perforados llamados tabiques (fig. 24).

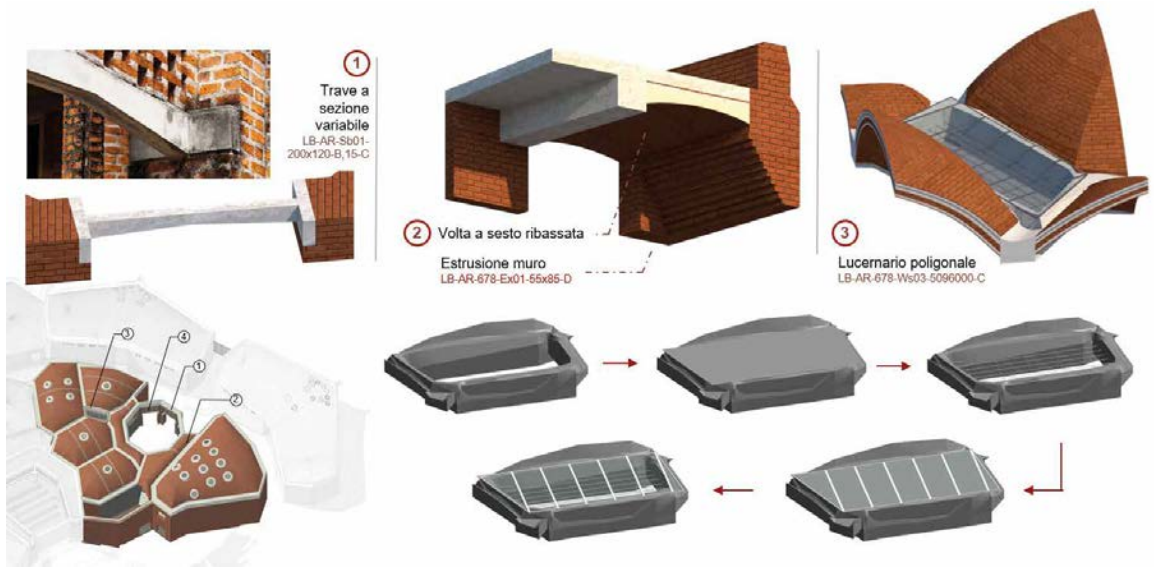
Fig. 28 | Representación de la claraboya en el bloque 8. | Rappresentazione del lucernario nel blocco 8.

Finalmente, el bloque 8 presenta otro elemento que se incluye en la categoría de las claraboyas y es totalmente diferente de los demás. El modelado de este elemento poligonal partió de un modelo genérico basado en la superficie, posteriormente identificado como “Ventana”. La inclusión en el proyecto se produjo a través de la creación de una superficie sobre la que se colocó la familia. Los principales parámetros utilizados fueron el espesor del vidrio y las coordenadas de los vértices, creados como puntos adaptativos (fig. 28).

Infine, il blocco 8 presenta un altro elemento che rientra nella categoria dei lucernari e che è totalmente diverso dagli altri. La modellazione di questo elemento poligonale è partita da un modello generico basato su superficie, identificato poi come “Finestra”. L’inserimento nel progetto è avvenuto tramite la creazione di una superficie su cui è stata posizionata la famiglia. I principali parametri utilizzati sono stati lo spessore del vetro e le coordinate dei vertici, creati come punti adattivi (fig. 28).

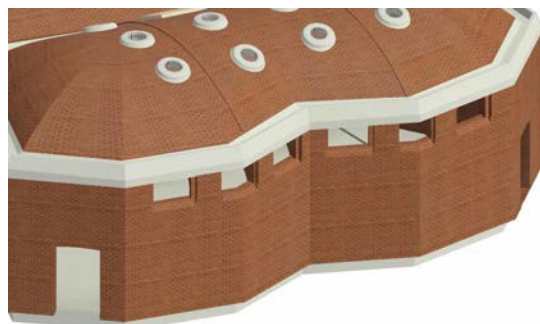
Fig. 36 | Elementos ventana en el ángulo entre dos muros exteriores. | Elementi finestra in corrispondenza dello spigolo tra due pareti esterne.

to anfitrión y hubiera sido imposible realizar correctamente el agujero en ambos muros (fig. 35). Las dos ventanas fueron colocadas para compenetrarse para definir, desde el punto de vista geométrico, una única abertura. Los dos objetos inevitablemente permanecen distintos, lo que resulta en un conteo erróneo en el caso que se desee obtener ábacos de cómputo. La solución identificada, sin embargo, representa el mejor equilibrio entre fidelidad geométrica y corrección informativa (fig. 36).

Nella modellazione delle finestre ci si è dovuti confrontare con alcune geometrie particolari dettate dalla posizione delle aperture in corrispondenza di alcuni spigoli. In questi casi si è reso necessario inserire una famiglia finestra, appositamente modellata, in ciascuna delle due pareti incidenti. Questa tipologia di elemento riconosce infatti un solo elemento *host* e sarebbe stato impossibile praticare correttamente il foro in entrambe le murature (fig. 35). Le due finestre sono state collocate in modo da compenetrarsi per andare a definire, dal punto di vista geometrico, un'unica apertura. I due oggetti rimangono inevitabilmente distinti, determinando un errore conteggio nel caso si vogliano estrarre abachi di computo. La soluzione individuata rappresenta tuttavia il miglior compromesso tra fedeltà geometrica e correttezza informativa (fig. 36).

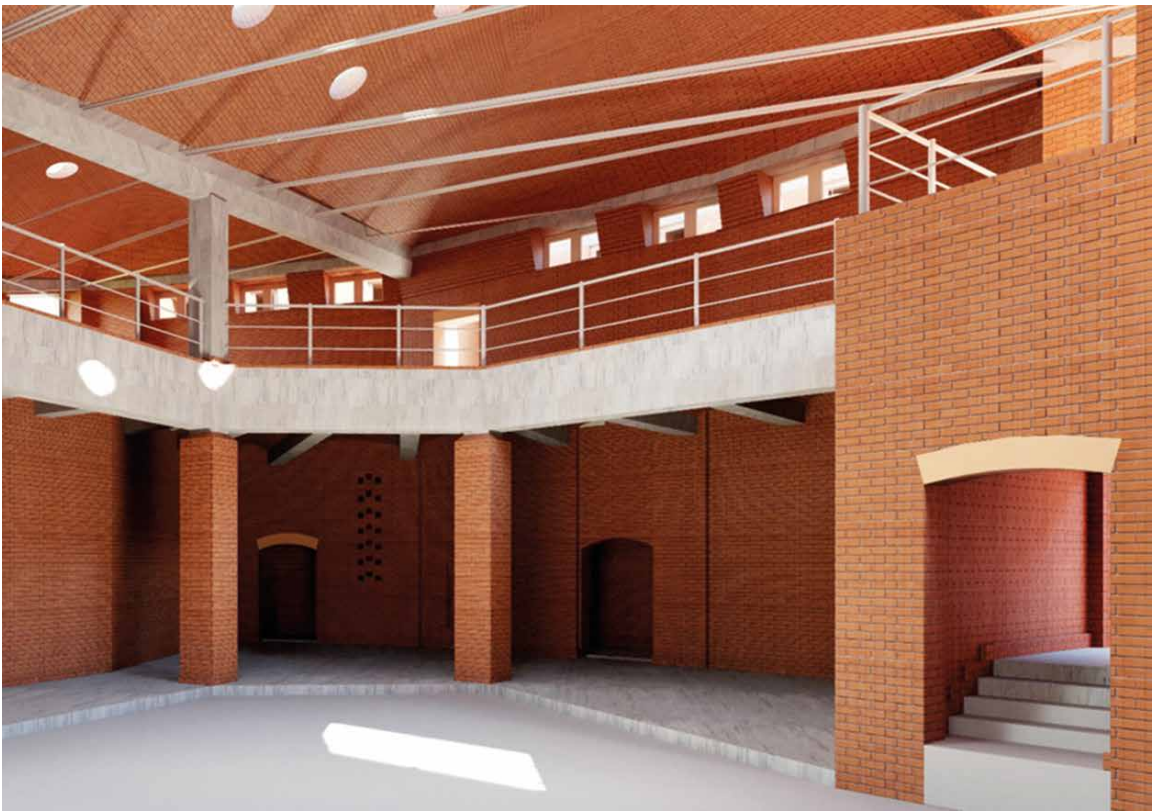
Fig. 38 | Vista 3D de los espacios internos del bloque 11. | Vista 3D degli spazi interni del blocco 11.

Dentro del bloque 11 hay una porción caracterizada por un balcón con vistas al doble volumen que se encuentra debajo (figs. 38 y 39). El modelado de las bó-

All'interno del blocco 11 è presente una porzione caratterizzata da un ballatoio con affaccio sul doppio volume sottostante (figg. 38 e 39). La modellazione delle volte del piano rialzato è partita dall'individuazione della dimensione delle travi dalla nuvola di punti e dalla creazione di un livello di riferimento apposito. Le travi sono state realizzate con famiglie di sistema in calcestruzzo ed utilizzate come piano d'imposta per le volte a botte, la cui modellazione ha previsto l'utilizzo di una famiglia di modello generico metrico adattivo. Le volte sono state quindi inserite nel modello ed è stato generato lo strato di rivestimento in laterizio all'intradosso mediante il comando “tetto da superficie”. Dopo aver inserito un pavimento costituito da uno strato di riempimento ed uno

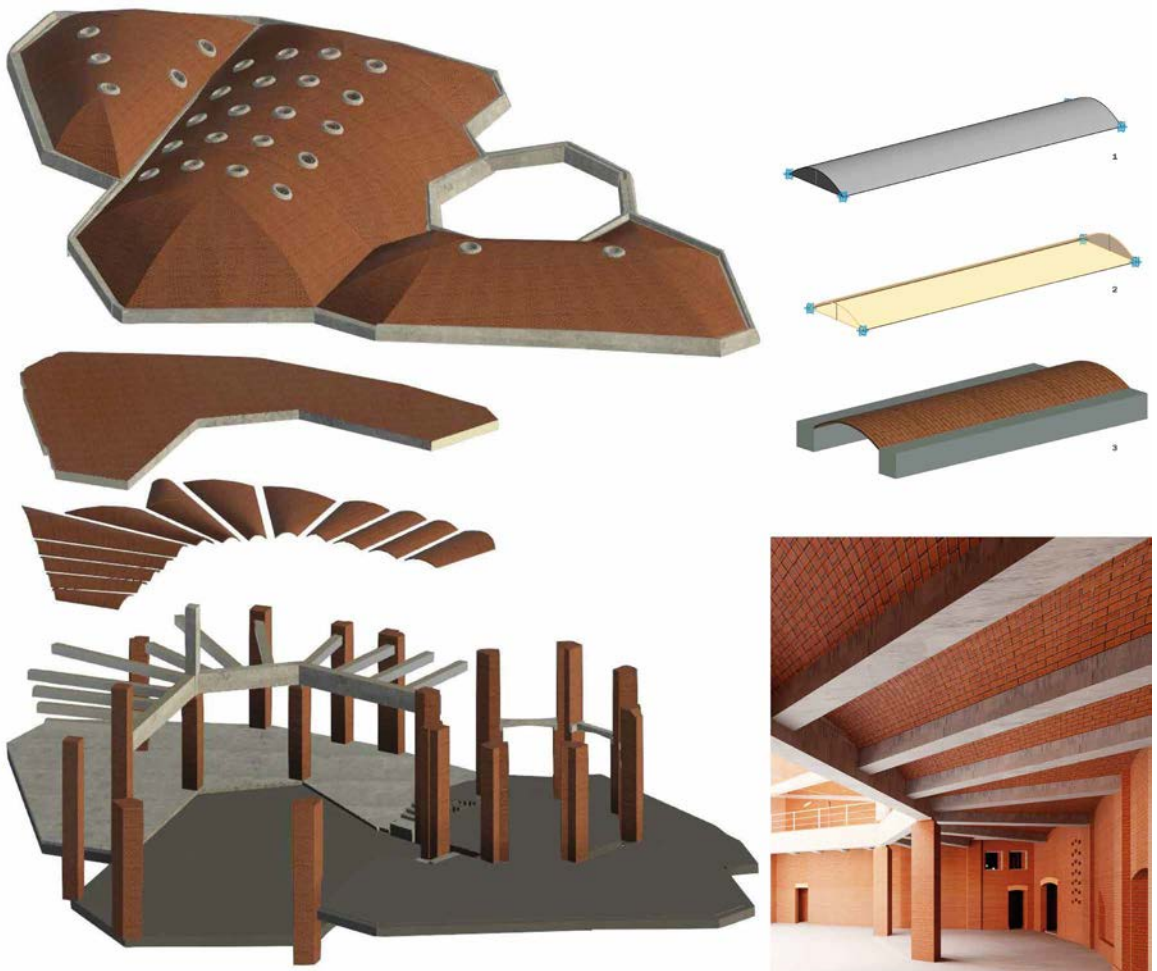
Fig. 39 | Proceso de modelación y vista 3D de las bóvedas del bloque 11. | Processo di modellazione e vista 3D delle volte del blocco 11.

vedas de la entreplanta partió de la identificación del tamaño de las vigas desde la nube de puntos y de la creación de un nivel de referencia específico. Las vigas se realizaron con familias de sistemas de hormigón y utilizaron como superficie de imposta para las bóvedas de cañón, cuya modelación implicó el uso de una familia de modelo genérico métrico adaptativo. Las bóvedas se introdujeron luego en el modelo y se generó la capa de revestimiento de ladrillo en el intradós usando el comando “techo de superficie”. Tras haber insertado un pavimento formado por una capa de relleno y una superior de acabado, se procedió a realizar la conversión de los elementos adaptativos en sólidos de sustracción para determinar el perfil abovedado.

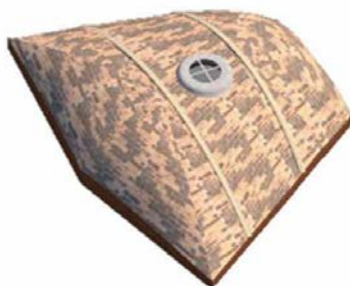
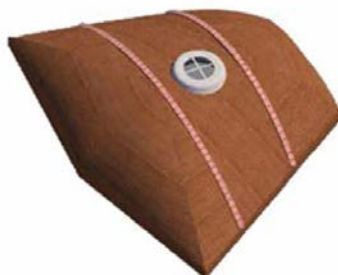
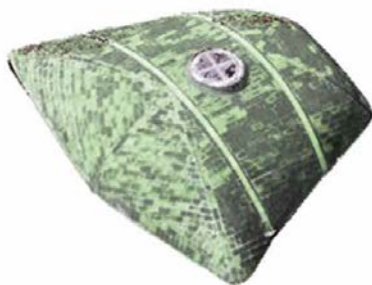
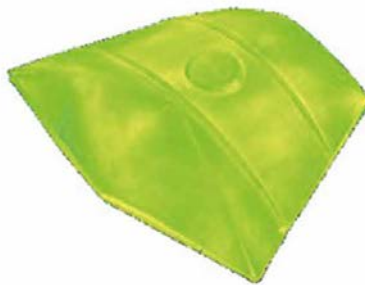
Fig. 42 | Análisis de validación geométrica de algunos elementos puntuales. |
Analisi di validazione geometrica di alcuni elementi puntuali.

A continuación se indican algunos ejemplos de los resultados obtenidos tanto para los bloques en su conjunto, como para algunas porciones de ellos (figs. 41 y 42). Los resultados pueden apreciarse mediante representación tridimensional del modelo, en el que el color verde resalta cómo el modelado, incluso de los pequeños detalles, se realizó correctamente y en manera adherente a la nube. Esto también fue confirmado por los resultados reportados en forma gráfica que muestran que, para aproximadamente el 98% de los puntos analizados, las desviaciones a nivel global de cada uno de los bloques se encuentran dentro del margen preestablecido de +/- 5 cm. Por ejemplo, la desviación promedio del bloque 1 (figs. 43 y 44) es de aproximadamente 4 cm, mientras que la curva aparece ligeramente dispersa, con valor de desviación de la media de 1,5 cm. También merecen especial mención los valores atípicos, es decir, aquellos valores anómalos que aparecen en el gráfico. Estas desviaciones, representadas en el gráfico por picos rojos, son atribuibles principalmente a los elementos que no quedaron comprendidos en la modelación, como materiales degradados e irreconocibles, o a la espesa vegetación que cubre porciones de los edificios (fig. 45). En concreto, aunque en la fase de limpieza de la nube se hayan borrado muchos de los puntos problemáticos mencionados anteriormente, no fue posible eliminar completamente sus residuos.

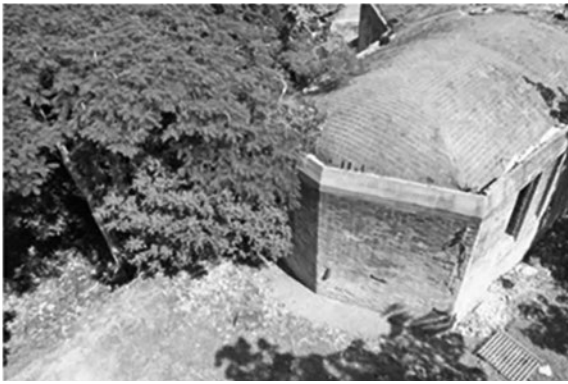
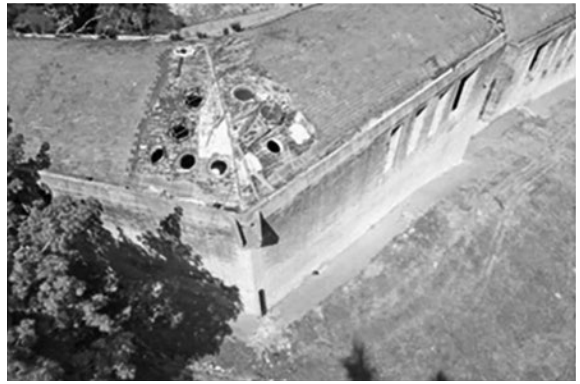
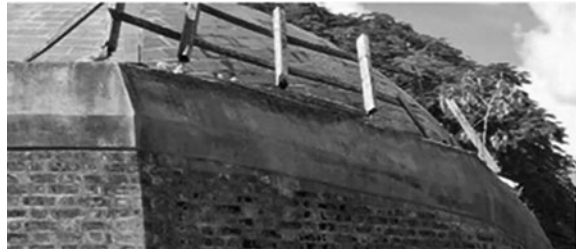
Fig. 45 | Fotografías en el sitio que representan elementos de degradación y presencia de vegetación. |
 Fotografie *in loco* rappresentanti elementi di degrado e presenza di vegetazione.

elementi che non sono rientrati nella modellazione, come materiali degradati ed irriconoscibili, o alla folta vegetazione che copre porzioni dei fabbricati (fig. 45). Nello specifico, sebbene nella fase di ripulitura della nuvola siano stati cancellati molti dei suddetti punti di disturbo, non è stato però possibile eliminarne del tutto i residui.

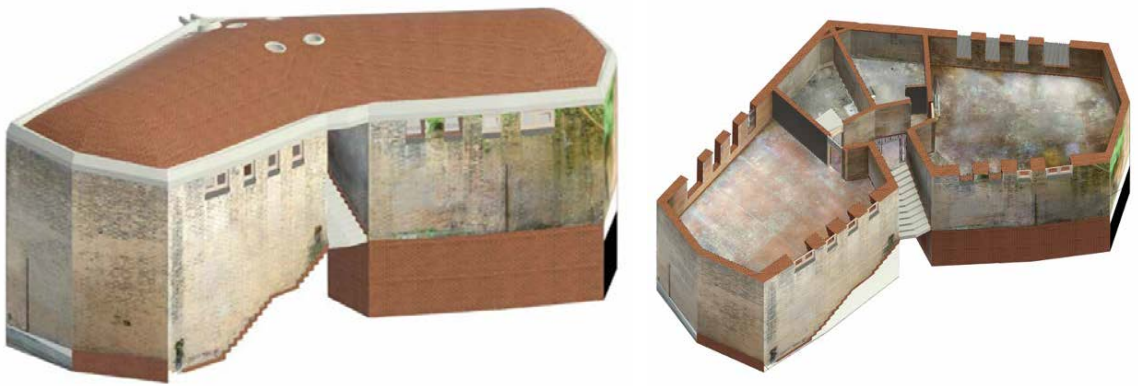
Fig. 49 | Vista 3D de los muros exteriores del bloque 1 con inserción de los fotoplanos correspondientes y sección horizontal 3D con inserción de los fotoplanos de pavimentos y muros interiores. | Vista 3D delle pareti esterno del blocco 1 con inserimento dei relativi fotopiani e sezione orizzontale 3D con inserimento dei fotopiani relativi a pavimenti a pareti interne.

molto verosimile se messa anche a confronto delle fotografie effettuate in fase di sopralluogo (fig. 49).

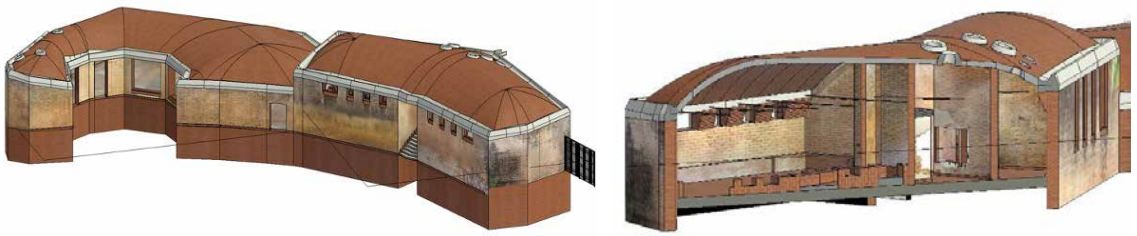
Fig. 50 | Vista 3D de los muros exteriores de los bloques 2 y 3 con inserción de los fotoplanos correspondientes y sección vertical 3D con inserción de los fotoplanos de los muros interiores. | Vista 3D delle pareti esterno dei blocchi 2 e 3 con inserimento dei relativi fotopiani e sezione verticale 3D con inserimento dei fotopiani relativi alle pareti interne.

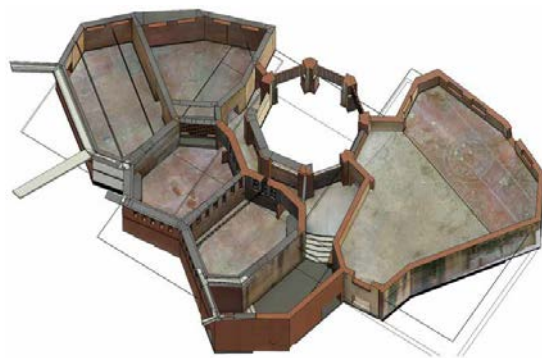
Fig. 54 | Sección horizontal 3D con inserción de fotoplanos de pavimentos y muros interiores. | Sezione orizzontale 3D con inserimento dei fotopiani relativi a pavimenti a pareti interne.

Questo blocco è stato il più complesso in quanto si tratta dell'aggregazione di tre edifici (6, 7 e 8) ed ha presentato delle difficoltà soprattutto nella modellazione dei cordoli di collegamento strutturale. Il numero di pareti è suddiviso in 30 per l'edificio 6, 35 per l'edificio 7 e 19 per l'edificio 8. Complessivamente all'interno del modello sono stati creati 151 materiali per gli elementi muro e 5 decalcomanie per gli elementi pavimento (fig. 54).

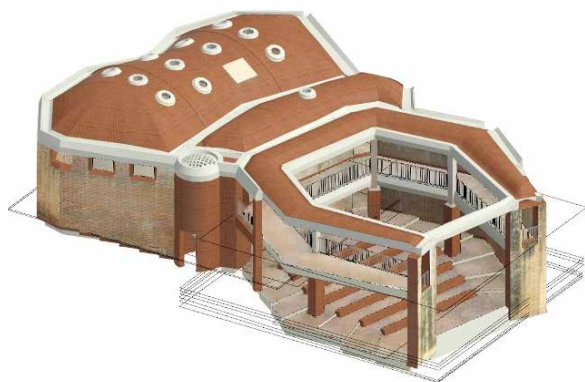
Fig. 55 | Vista 3D de los muros exteriores de los bloques 9 y 12 con inserción de los fotoplanos correspondientes y sección horizontal 3D con inserción de los fotoplanos de pavimentos y muros interiores. | Vista 3D delle pareti esterno dei blocchi 9 e 12 con inserimento dei relativi fotopiani e sezione orizzontale 3D con inserimento dei fotopiani relativi a pavimenti a pareti interne.

ra los fotoplanos correspondientes a estos bloques, más otros 3 para los muros compartidos con los edificios 7 y 8, cuyas fachadas correspondían a dichos espacios (fig. 55).

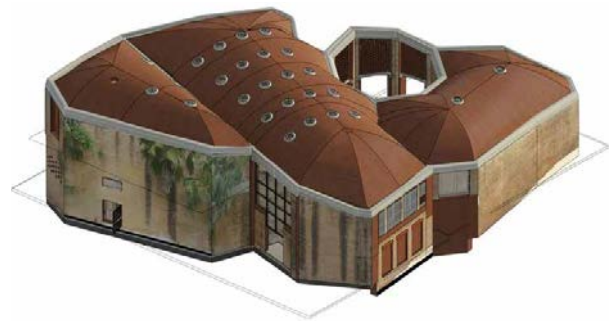
Fig. 56 | Vista 3D de los muros exteriores de los bloques 10 y 11 con inserción de los fotoplanos correspondientes y sección horizontal 3D con inserción de los fotoplanos de pavimentos y muros interiores. | Vista 3D delle pareti esterno dei blocchi 10 e 11 con inserimento dei relativi fotopiani e sezione orizzontale 3D con inserimento dei fotopiani relativi a pavimenti a pareti interne.

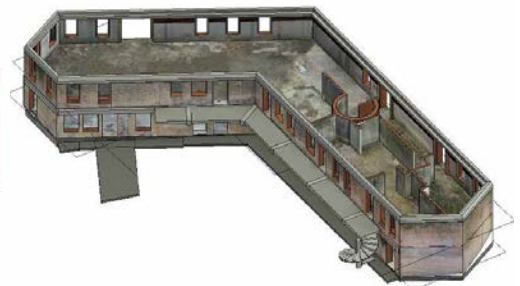
Fig. 57 | Vista 3D de los muros exteriores del bloque 14 con inserción de los fotoplanos correspondientes y sección horizontal 3D con inserción de los fotoplanos de pavimentos y muros interiores. | Vista 3D delle pareti esterno del blocco 14 con inserimento dei relativi fotopiani e sezione orizzontale 3D con inserimento dei fotopiani relativi a pavimenti a pareti interne.

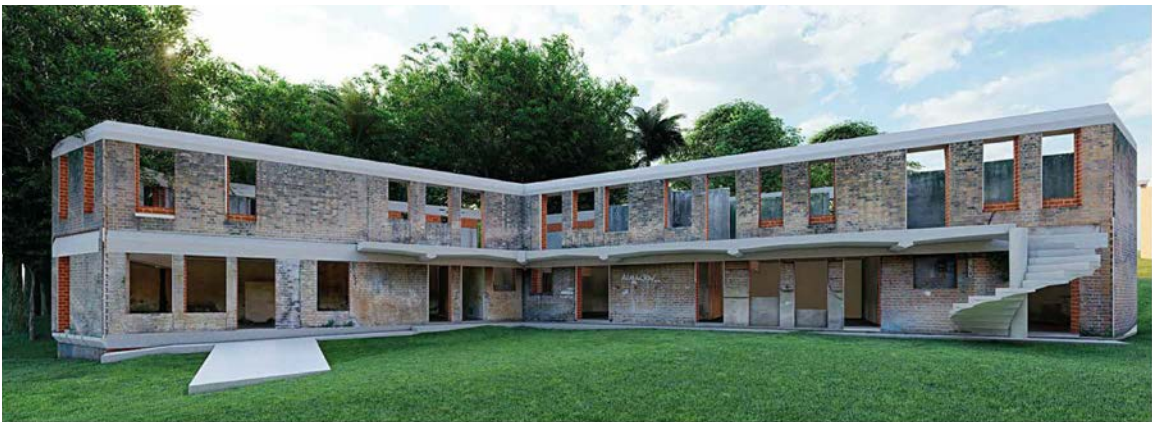
Fig. 59 | Vista 3D renderizada del bloque 14 mediante la utilización del *software* Lumion. | Vista 3D renderizzata del blocco 14 tramite l'utilizzo del *software* Lumion.

da. De todos modos, fue posible lograr buenas calidades incluso con plazos de procesamiento reducidos (figs. 59 y 60).

Andando a posizionarsi nella vista desiderata è stato possibile creare più istantanee, nelle quali si è intervenuti modificando i giochi di luce e le esposizioni; terminato il processo di post-produzione le immagini sono state esportate con un tempo di elaborazione proporzionale alla qualità richiesta. È stato comunque possibile ottenere buone qualità anche con tempi di elaborazione contenuti (figg. 59 e 60).

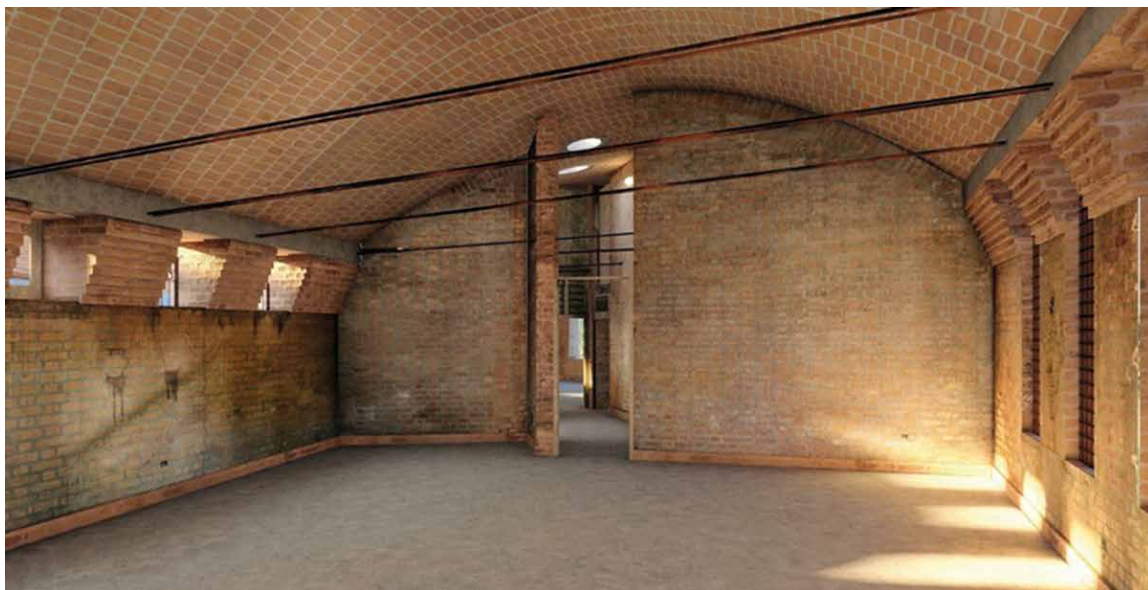
Fig. 60 | Vista 3D renderizada del bloque 1 mediante la utilización del software Lumion. | Vista 3D renderizzata del blocco 1 tramite l'utilizzo del software Lumion.

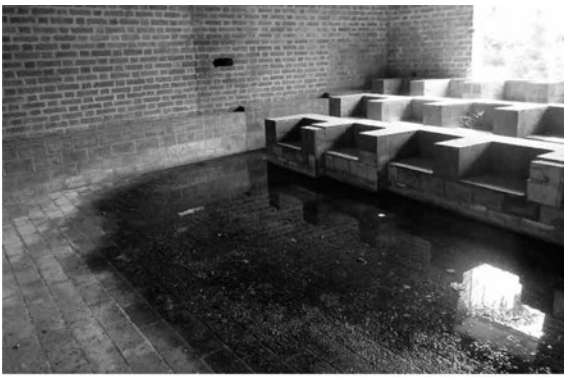
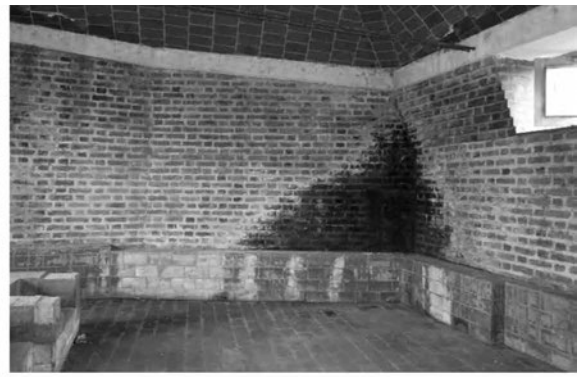
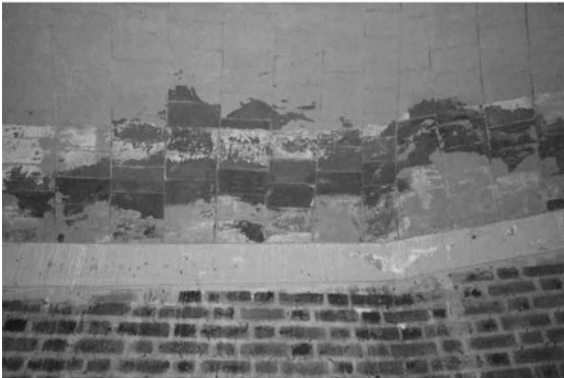
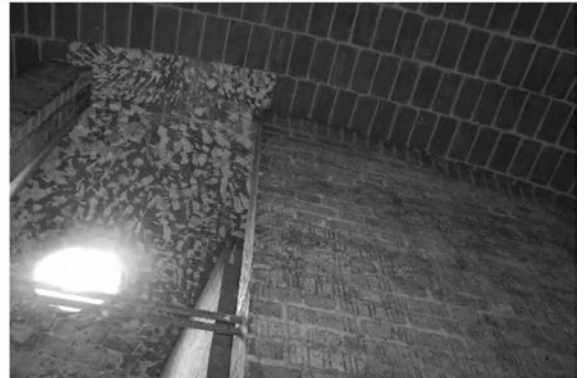
Fig. 3 | Imágenes del estado actual de la Facultad, año 2019-2022 (créditos: Alida Diez Sánchez). | Immagini dello stato attuale della Facoltà, 2019-2022 (credits: Alida Diez Sánchez).

mazione dei lavori (a partire dagli anni '60), dai materiali di finitura utilizzati nei pavimenti, nelle pareti e nei tetti (materiali realizzati a mano con argilla) e dalla mancanza degli infissi; tutto questo, unitamente alle piogge tipiche del clima tropicale, hanno agevolato la comparsa di numerose patologie legate all'umidità e alle infiltrazioni, il deterioramento degli elementi di finitura, l'usura e la perdita di materiale nei mattoni che compongono i tramezzi e le pareti, così come nelle piastrelle delle coperture. Gli impianti tecnici sono al collasso (idrosanitario, elettrico, ecc.), mancano la maggior parte degli infissi, alcuni ingressi sono murati e i bagni sono inutilizzabili. I tiranti metallici, in generale, non sono più correttamente tesi. Le volte presentano crepe e umidità. Non sono presenti i lucernari sulle coperture (fig. 3).

Los sistemas ingenieros se encuentran colapsados (hidrosanitarios, eléctricos, etc.). Las carpinterías están faltantes en su gran mayoría. Algunos de los accesos están tapiados y los baños están inhabilitados. Los tensores metálicos están en su gran mayoría mal ajustados. Las bóvedas presentan fisuras y humedades. Hay ausencia de claraboyas en el área de cubiertas (fig. 3).

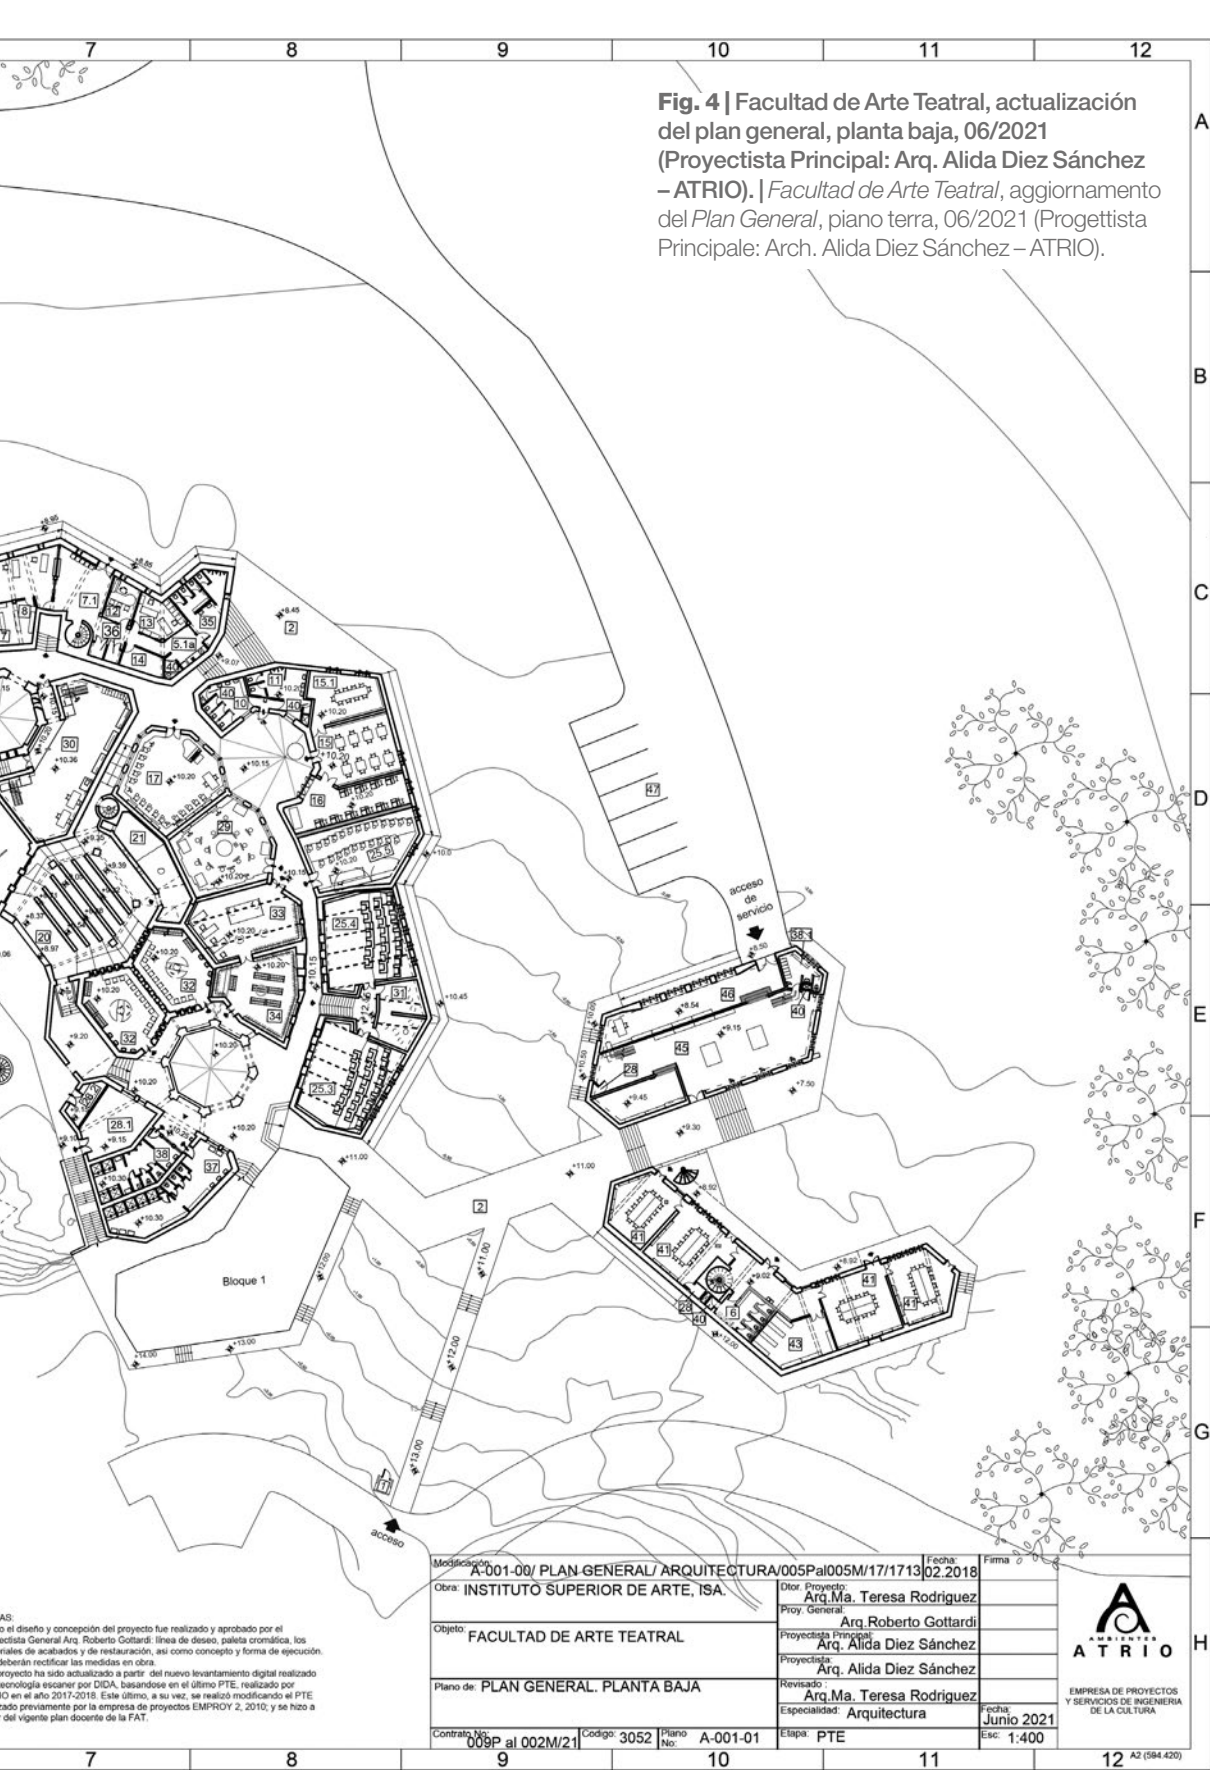
Fig. 4 | Facultad de Arte Teatral, actualización del plan general, planta baja, 06/2021 (Proyectista Principal: Arq. Alida Diez Sánchez – ATRIO). | *Facultad de Arte Teatral*, aggiornamento del *Plan General*, piano terra, 06/2021 (Progettista Principale: Arch. Alida Diez Sánchez – ATRIO).

La proposta si basa sull'aggiornamento del progetto tecnico esecutivo dei 14 blocchi e degli spazi esterni della Facoltà di Arte Teatrale, ad eccezione del teatro (blocco 12), di cui si propone la realizzazione in una fase successiva (figg. 4, 5 e 6).

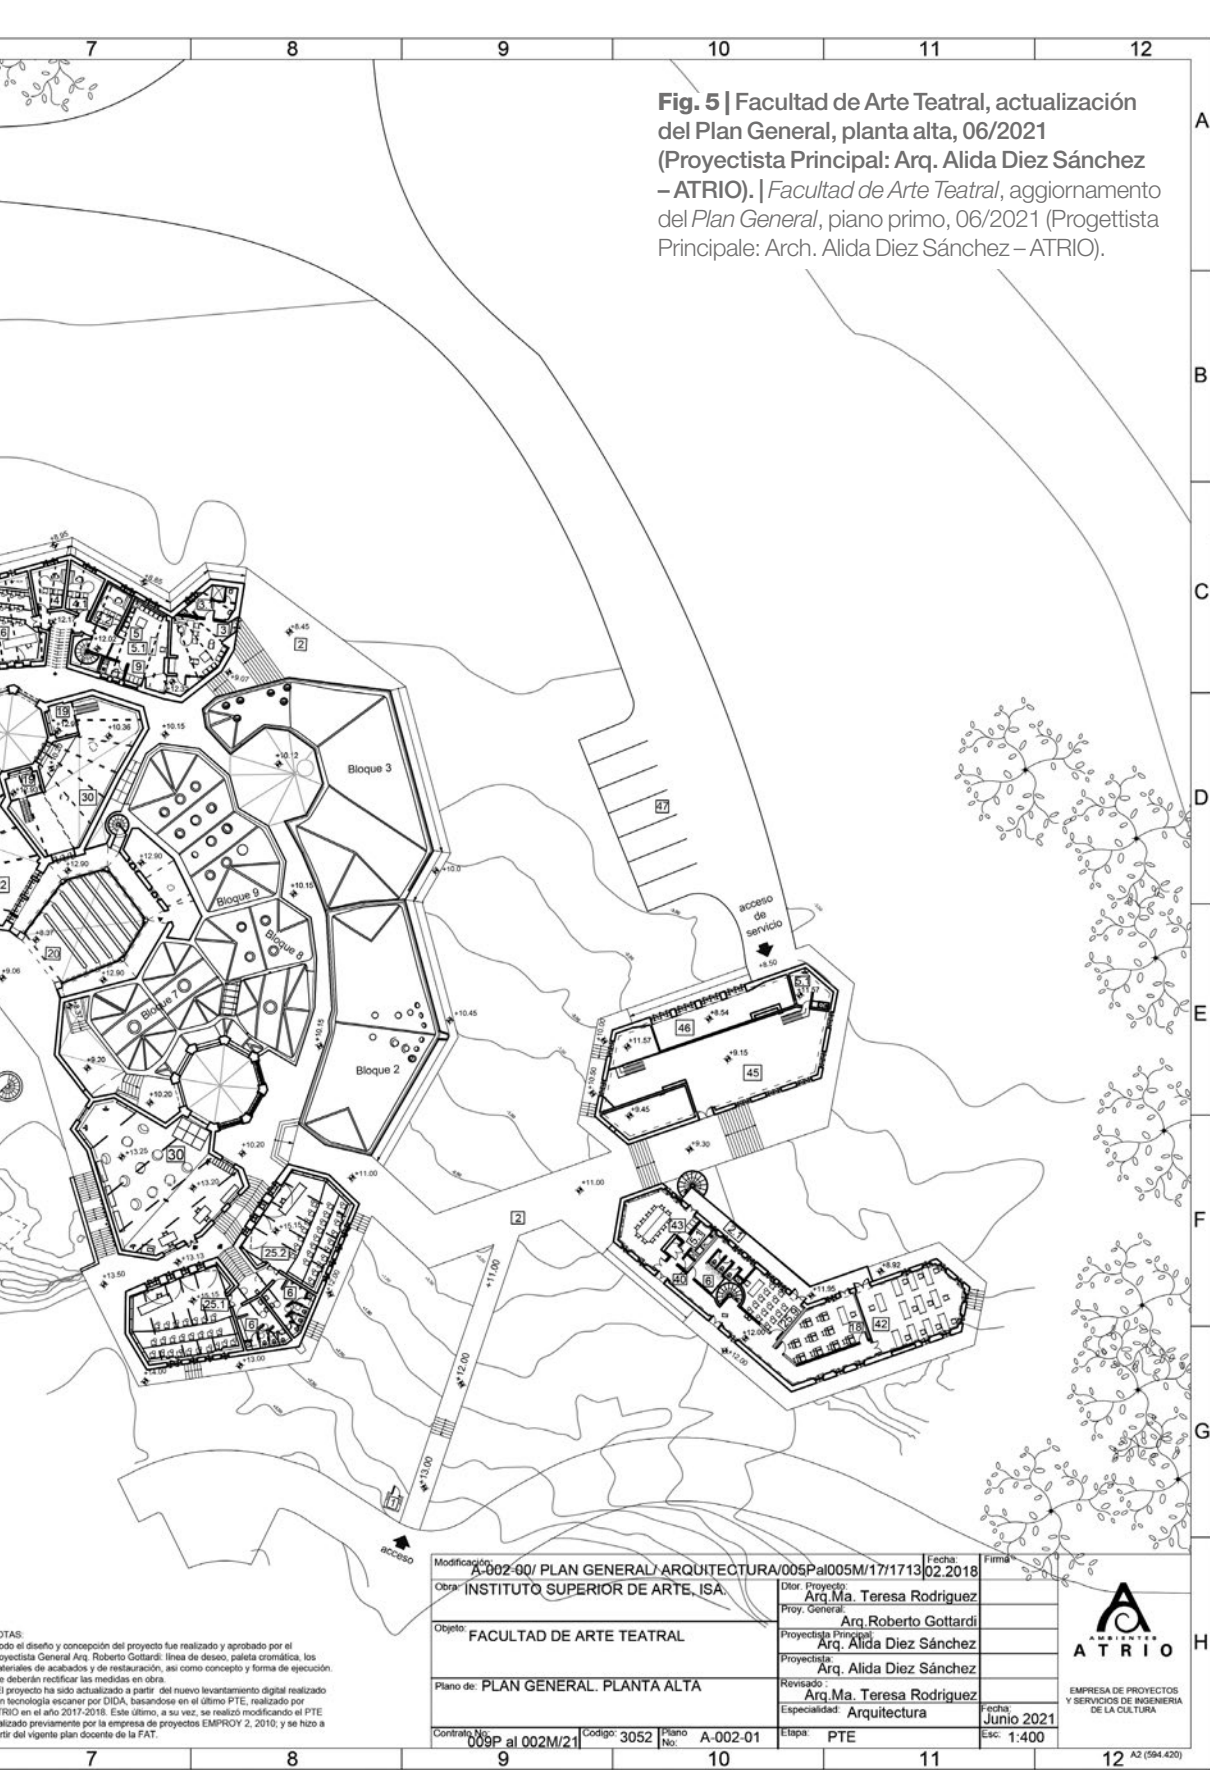
Fig. 5 | Facultad de Arte Teatral, actualización del Plan General, planta alta, 06/2021 (Proyectista Principal: Arq. Alida Diez Sánchez – ATRIO). | *Facultad de Arte Teatral*, aggiornamento del *Plan General*, piano primo, 06/2021 (Progettista Principale: Arch. Alida Diez Sánchez – ATRIO).
