Proyecto de restauración y rehabilitación
de la Facultad de Arte Teatral del ISA

Progetto di restauro e riabilitazione
della Facultad de Arte Teatral dell'ISA

editado por | a cura di
Alessandro Merlo y Yanet Feliciano Valenciaga

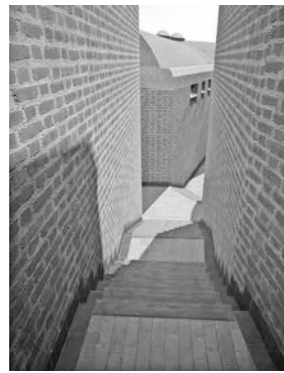
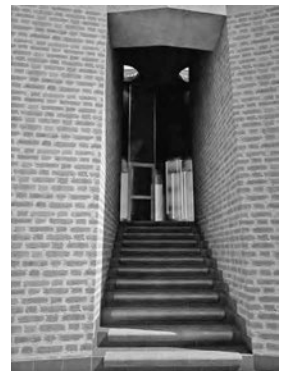
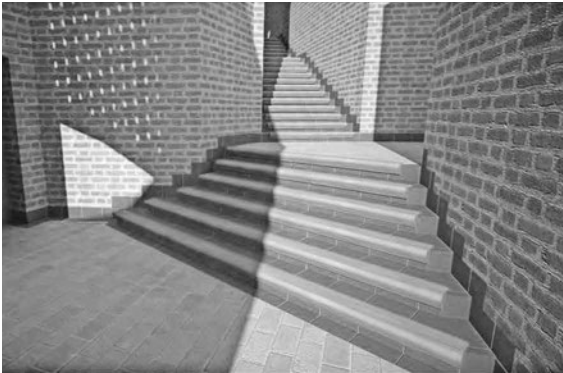
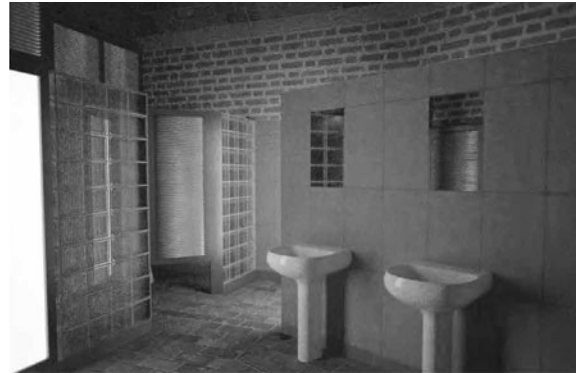
Fig. 7 | Imágenes de renders interiores propuestas 2010 (Proyectista General Arq. Roberto Gottardi). |
Immagini dei render interni realizzati nel 2010 (Progettista Arch. Roberto Gottardi).

proyecto del Arq. Roberto Gottardi. Se completarán los acabados y terminaciones de todos los bloques, así como la actualización de los sistemas ingenieros y el mobiliario (figs. 7 y 8).

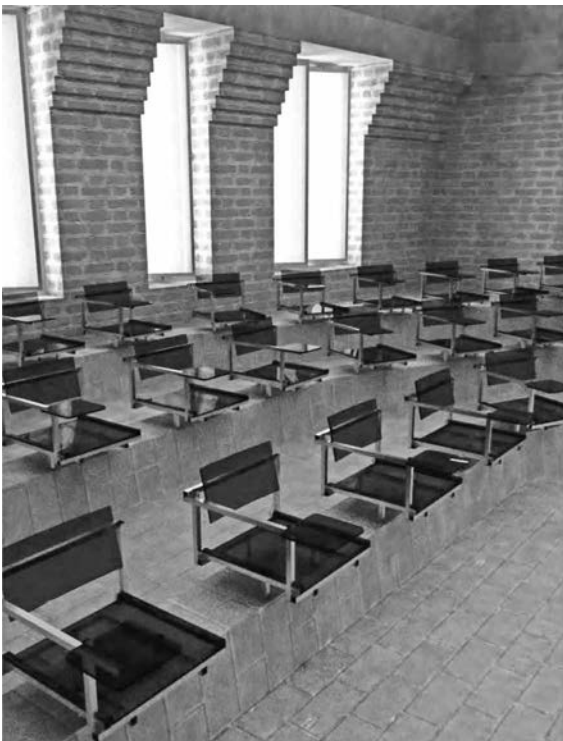
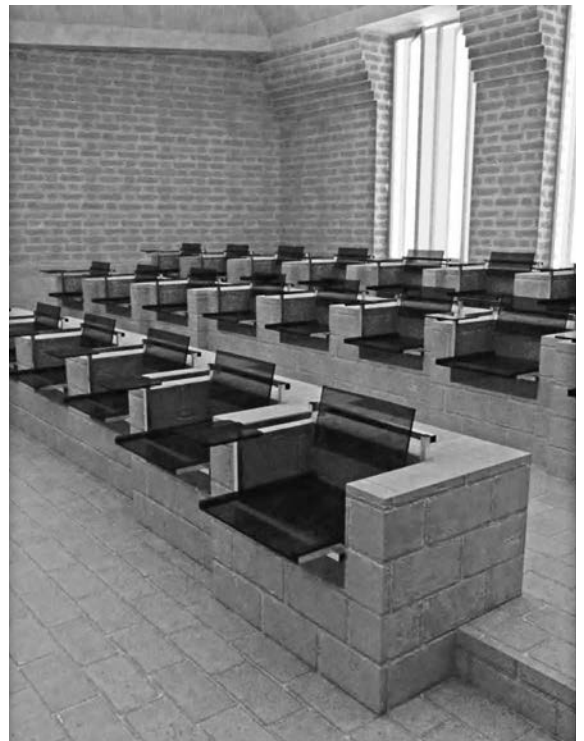
Fig. 8 | Imágenes de renders interiores propuestas 2010 (Proyectista General Arq. Roberto Gottardi). |
Immagini dei render interni realizzati nel 2010 (Progettista Arch. Roberto Gottardi).

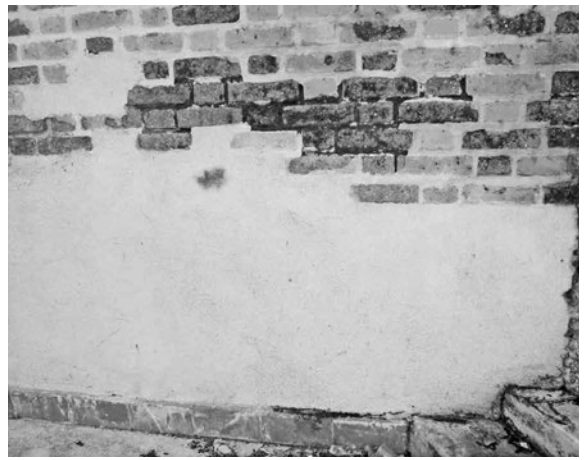
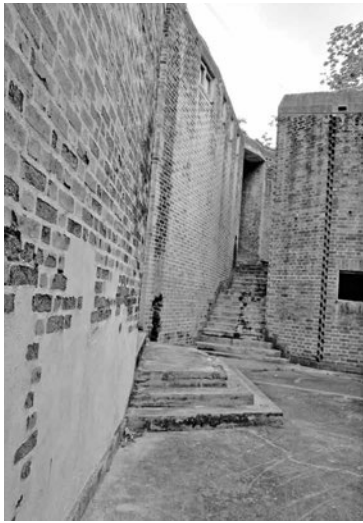
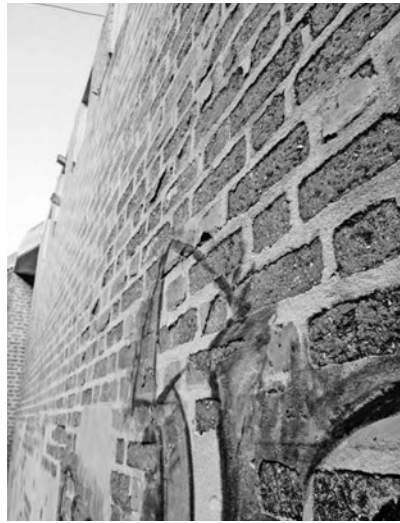
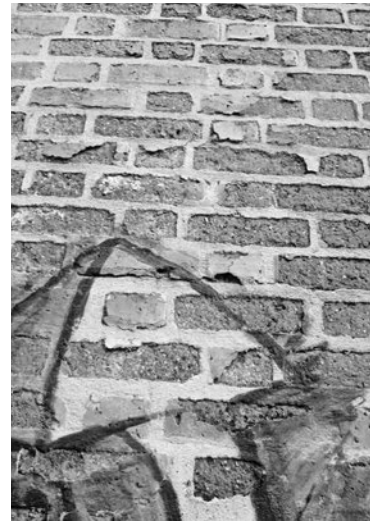
Fig. 9 | Imágenes del estado de las pruebas de restauración del año 2010 (créditos: Alida Diez Sánchez, 2017). | Immagini relative ai risultati dei test di restauro del 2010 (credits: Alida Diez Sánchez, 2017).

L'idea alla base del precedente progetto di restauro (2010) prevedeva di coprire con delle malte le murature danneggiate, non preservando, pertanto, l'immagine del mattone faccia-vista nelle aree deteriorate e consentendo, nel rispetto del concetto dell'impronta della storia, di apprezzare i cambiamenti indotti dal tempo sulle stesse murature dopo 50 anni (fig. 9).

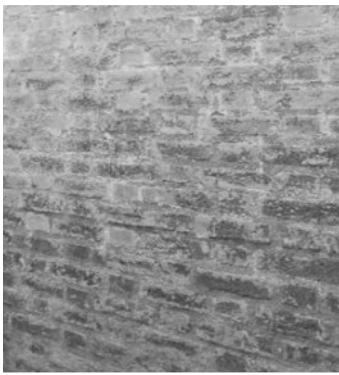
S1
zonas o áreas en los muros que no han sido afectadas por la erosión o deterioro de la lluvia y el viento | zone o aree delle pareti che non hanno subito erosioni o deterioramenti dovuti a pioggia e vento

Fig. 10 | Clasificación de los muros según el grado de deterioro (créditos: Alida Diez Sánchez, 2019). |
Classificazione delle murature secondo il livello di degrado (credits: Alida Diez Sánchez, 2019).

Questa decisione si è basata sulle analisi del degrado e del dissesto realizzate per ciascuna parte o elemento esistente della Facoltà. Sono state infatti effettuate delle prove di laboratorio per determinare la caratterizzazione fisica e meccanica dei materiali e la loro composizione chimica. Le murature sono state classificate in quattro categorie sulla base della gravità del degrado e delle aree in mattoni danneggiati, al fine di decidere la procedura di restauro più idonea (figg. 10 e 11):

- S1 – Zone o aree delle murature che non hanno subito erosioni o deterioramenti dovuti a pioggia e vento.
- S2 – Zone o aree delle pareti poco interessate dall'erosione o dal deterioramento dovuto alla pioggia e al vento: mancanza di non più di 0,5 cm di spessore.
- S3 – Zone o aree delle murature maggiormente danneggiate dall'erosione o dal deterioramento dovuto a pioggia e vento: mancanza superiore a 0,5 cm
- S4 – Zone o zone delle murature con evidenti danni dovuti ad erosione o deterioramento da pioggia e vento e presenza di fessurazioni.

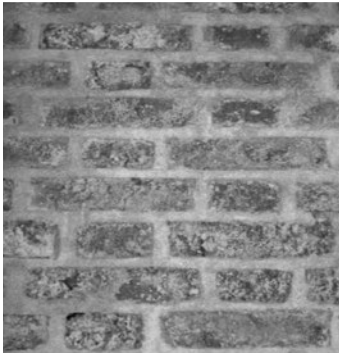
S2
zonas o áreas en los muros que estén poco afectadas por la erosión o deterioro de la lluvia y el viento: no más de 0.5cm de espesor de la pared | zone o aree delle pareti poco interessate dall'erosione o dal deterioramento dovuto alla pioggia e al vento: non più di 0,5 cm di spessore della parete

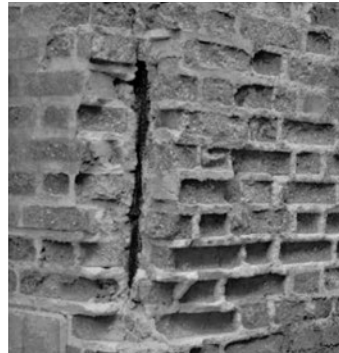
S4
zonas o áreas en los muros con evidentes daños por la erosión o deterioro de la lluvia y el viento y presencia de grietas | zone o zone delle murature con evidenti danni dovuti ad erosione o deterioramento da pioggia e vento e presenza di fessurazioni

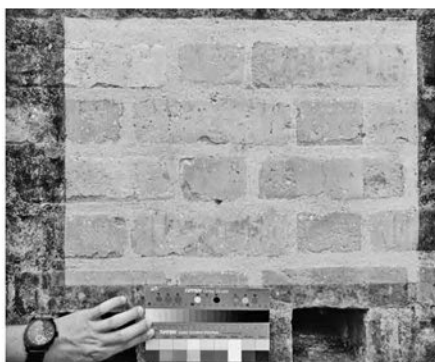
Punto 3
Silo 112
PROTECTOR
HIDROREPEL

Fig. 11 | Imágenes de la secuencia de los materiales de restauración, importados (13) o nacionales (14), y la eficacia de la metodología de restauración aplicada (créditos: Alida Diez Sánchez, 2021-2023). | Immagini della sequenza dei materiali di restauro importati (13) e nazionali (14) e dell'efficacia della metodologia di restauro applicata (credits: Alida Diez Sánchez, 2021-2023).

Esta decisión estuvo fundamentada por los estudios de diagnósticos y consolidación para cada parte o elemento existente de la facultad. Para ellos se realizaron estudios de laboratorio de los materiales y su composición química, física y mecánica. Se clasificaron los muros en 4 categorías según el grado de deterioro y el área dañada de los ladrillos para su intervención (figs. 10 y 11):

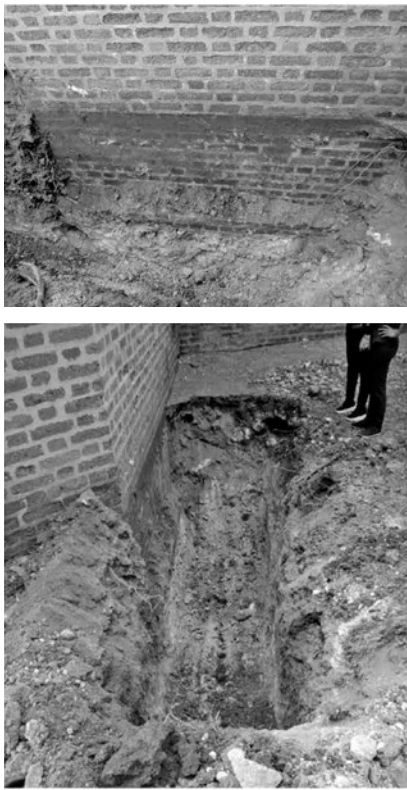
Fig. 13 | Imágenes de las calas de cimentación y soluciones de dren francés (créditos: Alida Diez Sánchez, 2021-2023). | Immagini dei saggi realizzati nelle fondazioni e delle soluzioni di scannafosso (credits: Alida Diez Sánchez, 2021-2023).

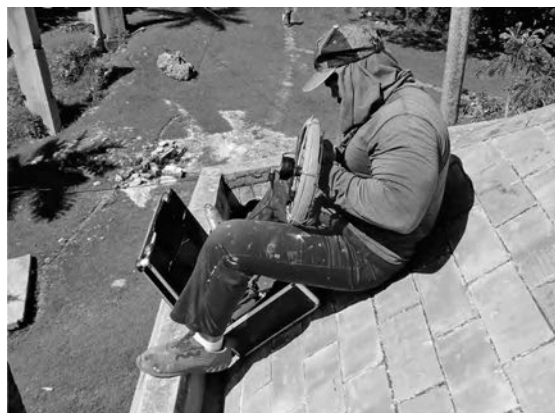
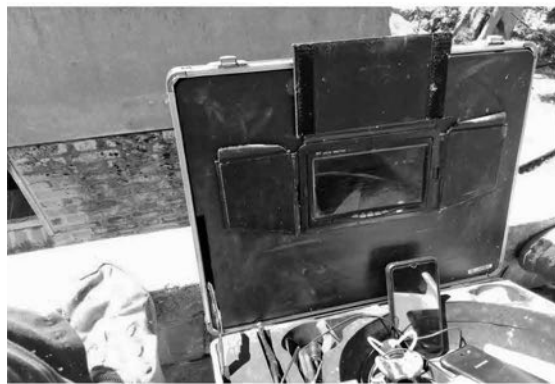
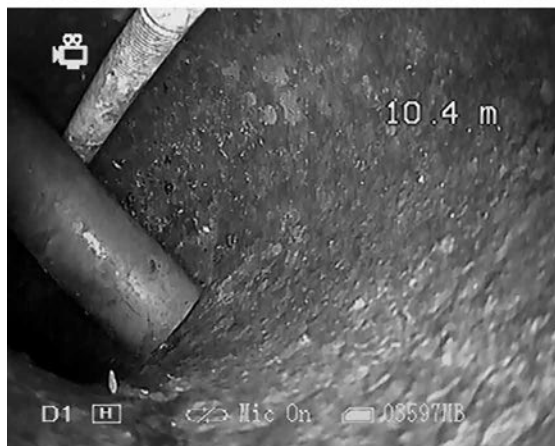
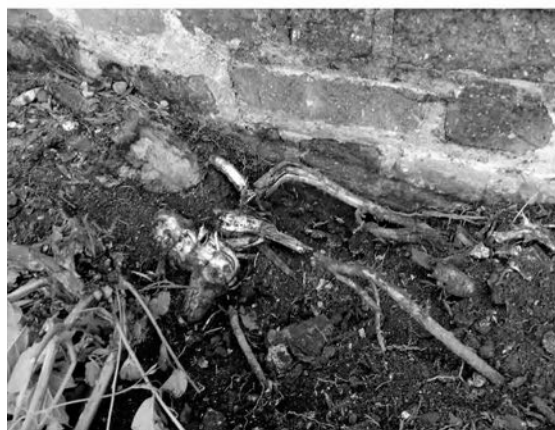
Fig. 14 | Imágenes del trabajo técnico de inspección de los bajantes pluviales (créditos: Alida Diez Sánchez, 2023). | Immagini dei lavori di ispezione dei pluviali (credits: Alida Diez Sánchez, 2023).

jantes pluviales; del total, 40 se encuentran en buen estado lo que representa el 57.97%, 15 bajantes se encontraron obstruidos representando el 21.73% y sin inspeccionar por múltiples factores 14 bajantes que representan el 20.29%. Las principales causas de la tupición o incapacidad de inspeccionar los bajantes fue la vegetación invasiva y, por último, crear facilidades temporales para el proceso de estudio y construcción (fig. 14).

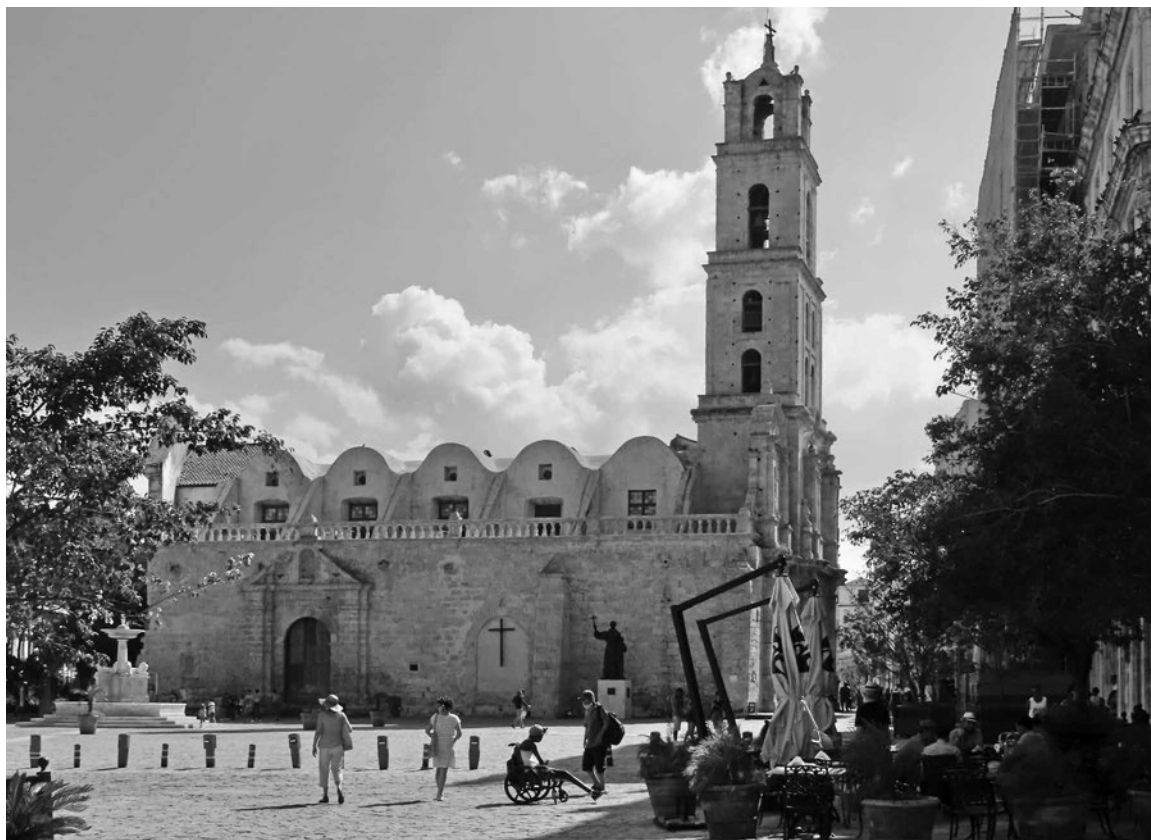
Fig. 1 | Iglesia del Convento de San Francisco de Asís, cubierta con bóveda cañón y lunetos laterales, creando un interesante perfil ondulado en el muro lateral exterior (créditos: Vegas & Mileto). | Chiesa del Convento de San Francisco de Asís, coperta con volta a botte e lunette laterali, che creano un interessante profilo ondolato sulla parete laterale esterna (credits: Vegas & Mileto).

A partire dal XVIII secolo, soprattutto nelle chiese, ma anche in alcune residenze di maggiore importanza, cominciarono a diffondersi gli edifici realizzati con archi e volte in conci di pietra e mattoni, mentre i tetti in coppi furono sostituiti da coperture calpestabili (AAVV, 1963). Ad esempio, la *iglesia de San Francisco de Paula* all'Avana, fondata nel 1668 e completata dopo varie vicissitudini nel 1745, presenta una cupola in pietra e una volta a botte con lunette laterali cieche dello stesso materiale. Nel *convento de San Francisco de Asís*, fondato nel 1548 e completato nel 1591 (sebbene acquisì la forma attuale solo con il rifacimento realizzato tra il 1731 e il 1738), la navata centrale è invece coperta da una volta a botte con grandi lunette che si incontrano nella chiave della volta, tanto da fare assomigliare la copertura ad un susseguirsi di volte a crociera (fig. 1).

tá cubierta con una bóveda de cañón y amplios lunetos que se encuentran en su vértice, de modo que se asemejan formalmente a bóvedas de arista (fig. 1). A finales del siglo XVIII proliferan el trabajo en sillería de piedra, tanto en muros como en arcos, bóvedas y cúpulas. La Catedral de La Habana, que adquiere su conformación actual justo entonces, posee bóvedas de cañón con lunetos y una cúpula igualmente alunetada sobre el crucero, todo ello, muros, columnas, bóveda y cúpula construidos con sillería de piedra. En otras ocasiones, e incluso a menudo, la existencia de pinturas, yeserías y decoraciones impide conocer la técnica y la sustancia construida de las bóvedas de las iglesias de la isla. En la arquitectura civil también se construyen ejemplos notables, como el Palacio del Segundo Cabo, construido entre 1770 y 1791, sin bóvedas, pero con magníficas arquerías espléndidamente esculpidas en sillería de piedra sobre las columnas del pórtico de fachada y de su patio interior. Esta proliferación de columnas, arcadas y pór-

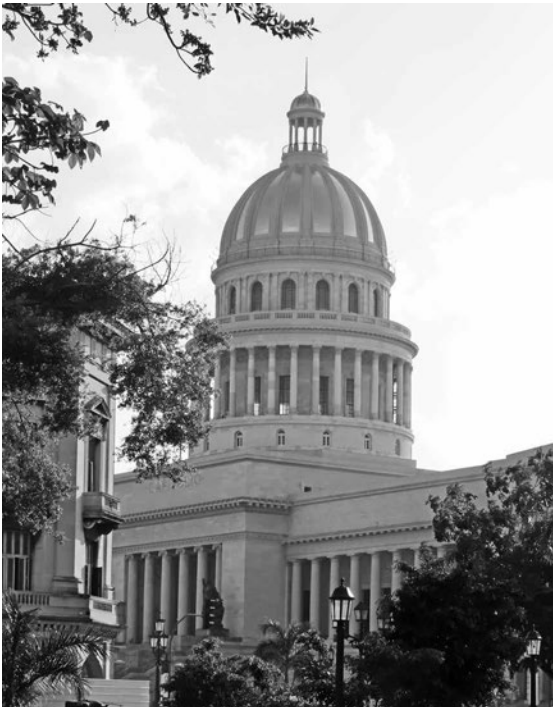
Fig. 3 | El Capitolio de La Habana (1929) posee algunas bóvedas tabicadas sobre el hemiciclo de la cámara de representantes (créditos: Vegas & Mileto). | Il Capitolio de La Habana (1929) presenta alcune volte in foglio che coprono l'emiclo della Cámara de representantes (credits: Vegas & Mileto).

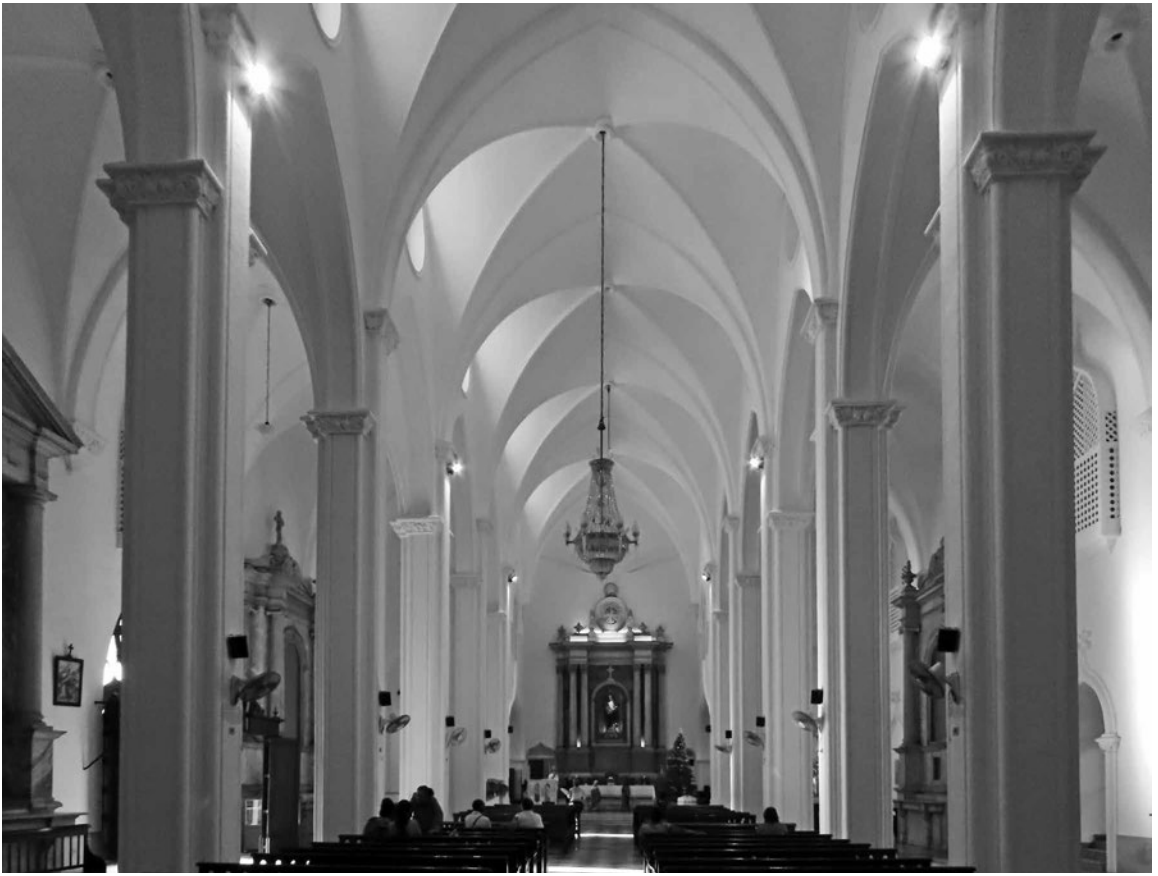
Fig. 5 | Interior de la iglesia del Convento de Santa Catalina de Siena en El Vedado, supuestamente también construida con bóvedas tabicadas por Rafael Guastavino hijo (créditos: Vegas & Mileto). | Interno della chiesa del Convento de Santa Catalina de Siena nel El Vedado, presumibilmente anche costruita con volte in foglio da Rafael Guastavino Jr. (credits: Vegas & Mileto).

vedas de crucería, donde la nave central con mayor altura permite abrir óculos en los laterales por encima de la cubierta de las naves laterales. La bóveda central se apoya sobre los capiteles de pilastras adosadas a los pilares de planta cuadrada de la iglesia, mientras que las laterales se apoyan en capiteles de pilastras de menor altura adosadas en las tres caras restantes de los mismos pilares (fig. 5).

quadrata che sostengono la chiesa, mentre le volte laterali nascono dai capitelli che coronano le lesene di altezza inferiore addossate alle tre facce rimanenti degli stessi pilastri (fig. 5).

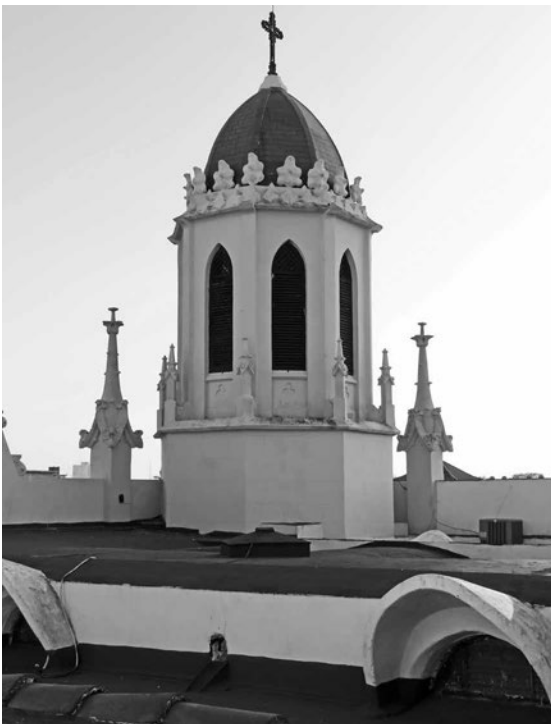
Fig. 6 | Cupulín gallonado sobre el campanario izquierdo de la iglesia y doble cubierta con ventilación de la cámara intermedia por los laterales bajo la terraza pisable en el Convento de Santa Catalina de Siena en El Vedado, supuestamente construida con bóvedas tabicadas por Rafael Guastavino hijo (créditos: Vegas & Mileto). | Cupoletta a padiglione del campanile sinistro della chiesa e doppia copertura con camera di ventilazione intermedia areata dalle aperture presenti dei lati al di sotto della terrazza calpestabile nel *Convento de Santa Catalina de Siena* nel *El Vedado*, presumibilmente costruito con volte in foglio da Rafael Guastavino Jr. (credits: Vegas & Mileto).

Allo stesso modo, la doppia camicia di queste volte, che consente di ventilare la camera intermedia dai lati o alla sommità delle volte stesse, e il terrazzo calpestabile il cui piano di calpestio corrisponde ad una superficie ondulata che segue l'andamento della volta realizzata mediante elementi in cotto che conducono l'acqua agli ombri-

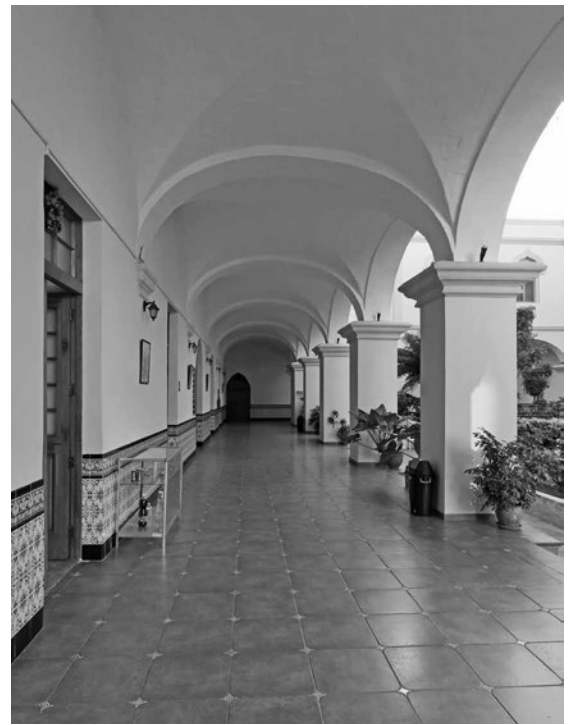
Fig. 7 | Bóvedas de arista del claustro del Convento de Santa Catalina de Siena en El Vedado, construidas por Rafael Guastavino hijo en 1914 (créditos: Vegas & Mileto). | Volte a crociera del chiostro del *Convento de Santa Catalina de Siena* nel *El Vedado*, costruito da Rafael Guastavino Jr. nel 1914 (credits: Vegas & Mileto).

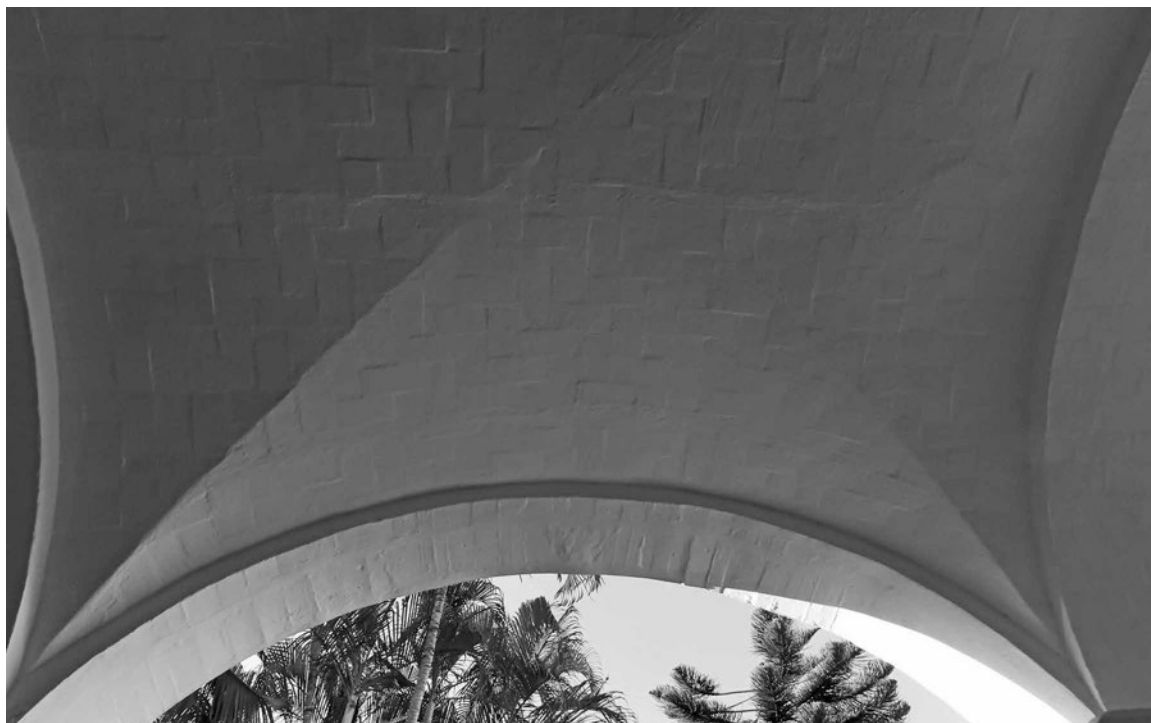
Fig. 8 | Detalle del aparejo en espina de pez de las bóvedas de arista del claustro del Convento de Santa Catalina de Siena en El Vedado, construidas por Rafael Guastavino hijo en 1914 (créditos: Vegas & Mileto). | Particolare dell'apparecchiatura a spina di pesce delle volte a crociera del *Convento de Santa Catalina de Siena en El Vedado*, costruito da Rafael Guastavino Jr. nel 1914 (credits: Vegas & Mileto).

que se adivina en las troneras del centro de la crucería de cada tramo sí desvela que se trata de bóvedas tabicadas.

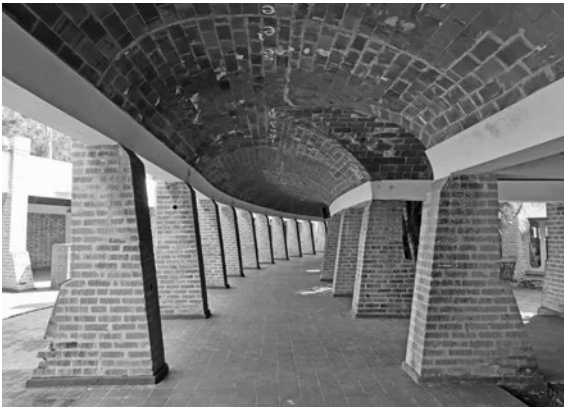
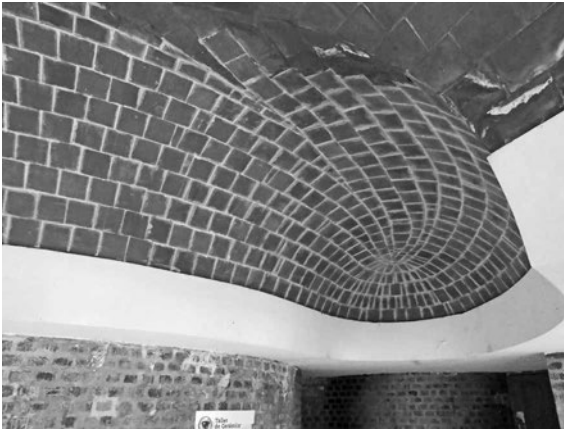
Fig. 10 | Bóveda anular de cañón de cuerda constante apoyada sobre vigas continuas de hormigón e interrumpida eventualmente con lunetos de acceso a las aulas en la Escuela de Artes Plásticas de Ricardo Porro (créditos: Vegas & Mileto). | Volta a botte anulare a corda costante sostenuta da travi continue in cemento armato, interrotta da lunette per dare accesso alle aule della *Escuela de Artes Plásticas* di Ricardo Porro (credits: Vegas & Mileto).

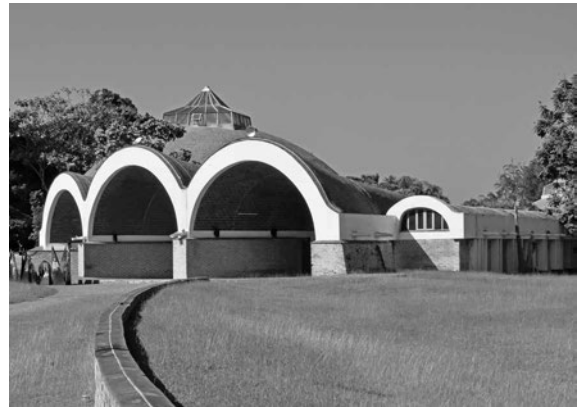
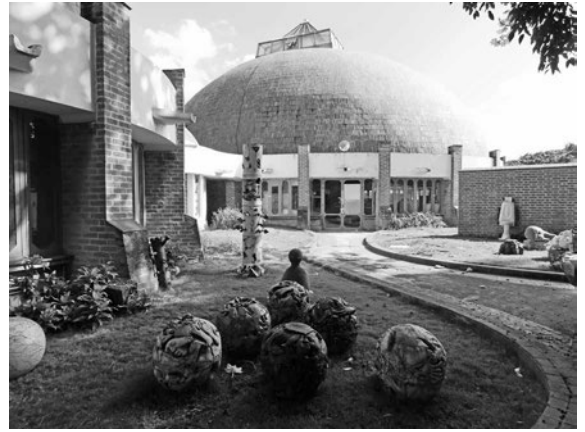
Fig. 11 | Bóvedas de cañón cónico en el acceso a la Escuela de Artes Plásticas de Ricardo Porro (créditos: Vegas & Mileto). | Volte a botte coniche all'ingresso della *Escuela de Artes Plásticas* di Ricardo Porro (credits: Vegas & Mileto).

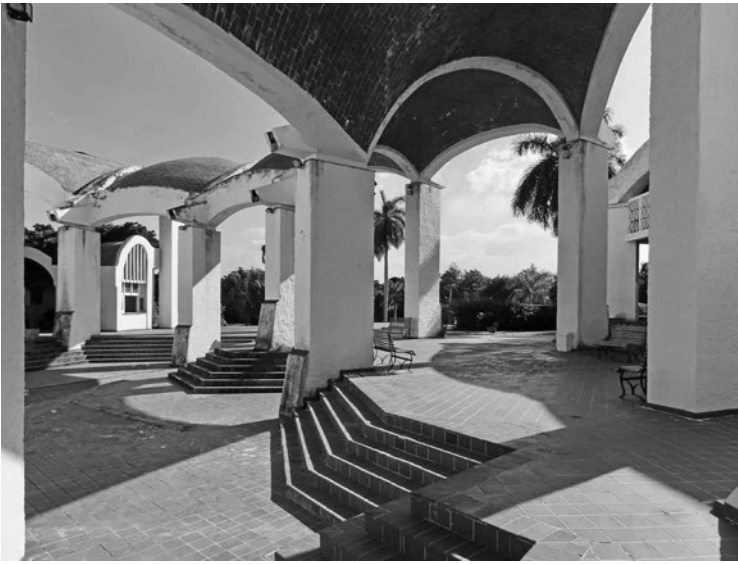
Fig. 14 | Pórtico metafórico danzante conformado por gruesos nervios de hormigón y bóvedas vaídas o de pañuelo tendidas entre ellos en la Escuela de Danza Moderna de Ricardo Porro (créditos: Vegas & Mileto). | Portico metaforicamente danzante costituito da spesse nervature di cemento e volte a vela o a fazzoletto accostate tra loro nella *Escuela de Danza Moderna* di Ricardo Porro (credits: Vegas & Mileto).

La Escuela de Danza Moderna, realizzata su uno dei due punti più elevati dell'ex campo da golf, si caratterizza per la presenza predominante di costoloni in cemento armato, sui quali poggiano le superfici curve delle volte in foglio (fig. 14), le cui forme soddisfano le esigenze formali e statiche (fig. 15): cupola, cupola a creste e vele, volte a vela, volte a botte ribassate con direttrice retta o spezzata (fig. 17), volte toriche con direttrice curva semplice (fig. 16) e spezzata (intendendo per volta torica quella generata dalla rivoluzione di un tratto di circonferenza attorno ad un asse orizzontale ad esso complanare).

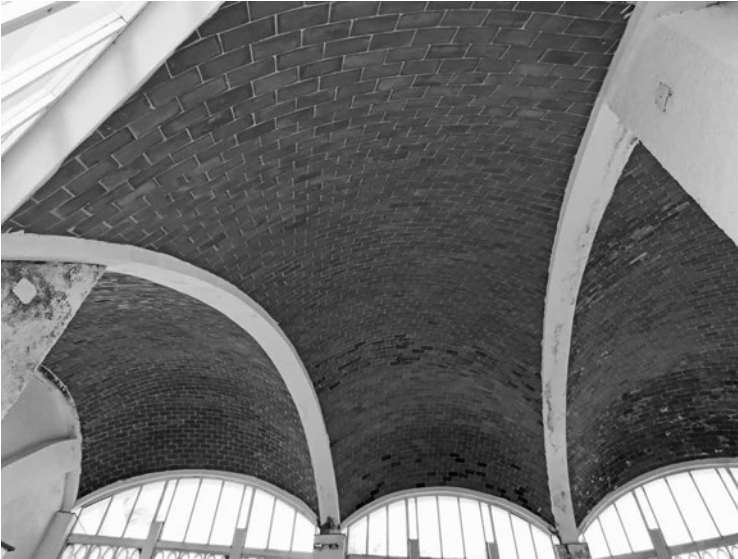
Fig. 16 | Bóvedas tóricas de directriz curva simple en la Escuela de Danza Moderna de Ricardo Porro (créditos: Vegas & Mileto). | Volte toriche con linea guida curva semplice nella *Escuela de Danza Moderna* di Ricardo Porro (credits: Vegas & Mileto).

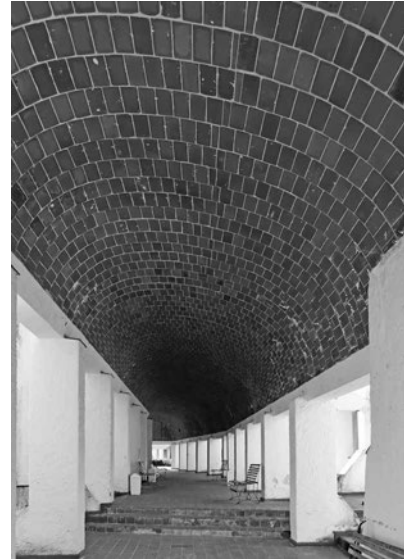
Fig. 17 | Pórtico con bóveda de cañón rebajado de directriz quebrada en la Escuela de Danza Moderna de Ricardo Porro (créditos: Vegas & Mileto). | Portico con volta a botte ribassata con direttrice spezzata nella Scuola di Danza Moderna di Ricardo Porro (Vegas e Mileto).

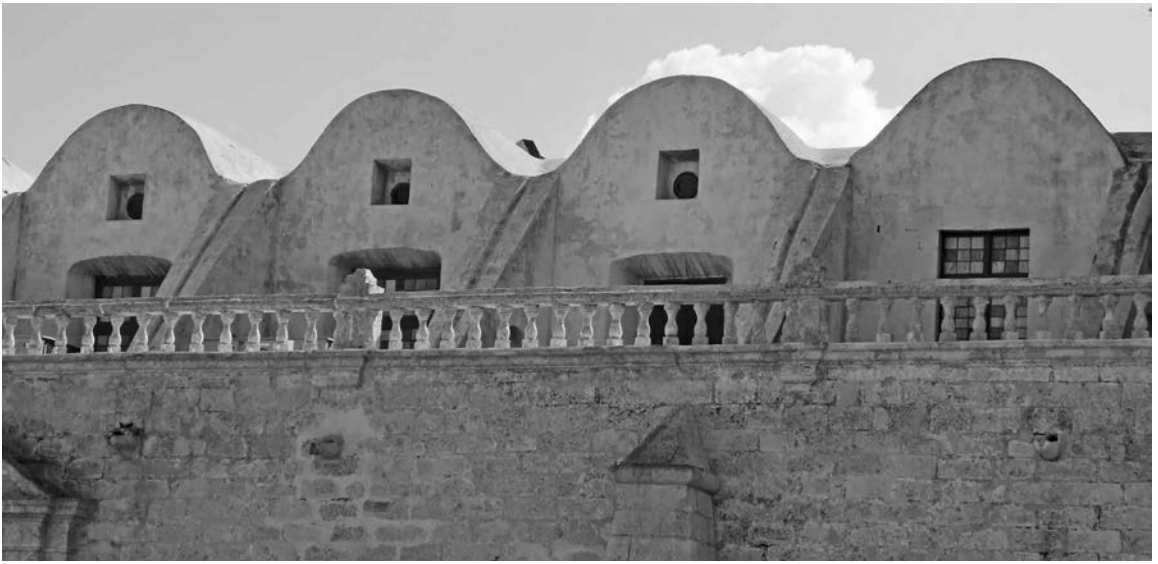
Fig. 18 | Detalle de la coronación sinuosa del muro lateral de la iglesia del convento de San Francisco de Asís, formada por las bóvedas de los lunetos laterales y las contracurvas de desagüe entre ellos (créditos: Vegas & Mileto). | Particolare del coronamento sinuoso della parete laterale della chiesa del *Convento de San Francisco de Asís*, formato dalle lunette delle volte laterali e dalle controcurve di drenaggio poste tra le prime (credits: Vegas & Mileto).

Da evidenziare è la coerenza progettuale della pianta, che con il suo andamento sinuoso si adegua al terreno, con le quattro ondulazioni riscontrabili nella sezione tipo della gradonata, due tra i rispettivi corridoi e le relative aule e due sui fronti a sbalzo. Le ondulazioni della sezione delle volte della *Escuela de Música* rimandano a quelle presenti nel *Club Náutico* di Borges e anche alle facciate laterali della *iglesia de San Francisco de Paula* e del *Convento de San Francisco de Asís* all'Avana Vecchia (fig.18).

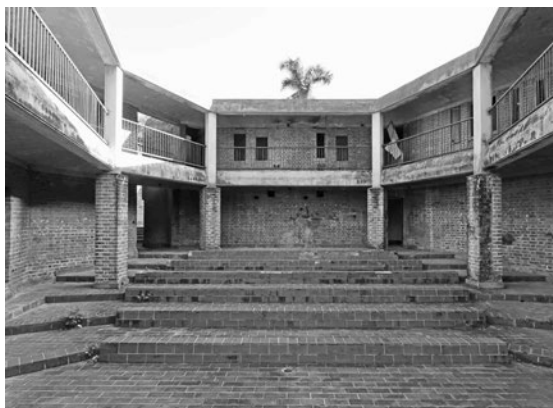
Fig. 19 | Platea del patio hexagonal diseñado para estar sin cubierta, al aire libre, en la Escuela de Artes Escénicas de Roberto Gottardi (créditos: Vegas & Mileto). | Platea del teatro esagonale progettato per rimanere privo di copertura, all'aperto, presso la Escuela de Artes Escénicas di Roberto Gottardi (credits: Vegas & Mileto).

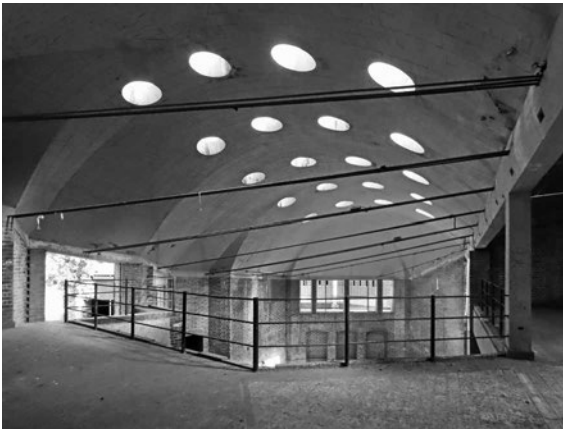
Fig. 20 | Una de las salas con bóveda atirantada salpicada de óculos de iluminación en la Escuela de Artes Escénicas de Roberto Gottardi (créditos: Vegas & Mileto). | Una delle sale con volta rinforzata con tiranti e punteggiata da oculi per l'illuminazione naturale della *Escuela de Artes Escénicas* di Roberto Gottardi (credits: Vegas & Mileto).

La geometría de cada estancia es muy variable e irregular, por lo que, aunque las luces son pequeñas, las soluciones abovedadas frecuentemente troqueladas con óculos de iluminación son peculiares para cada espacio (fig. 20). Posee bóvedas rebajadas de cañón corrido; bóvedas de aljibe lineares o quebradas (figs.

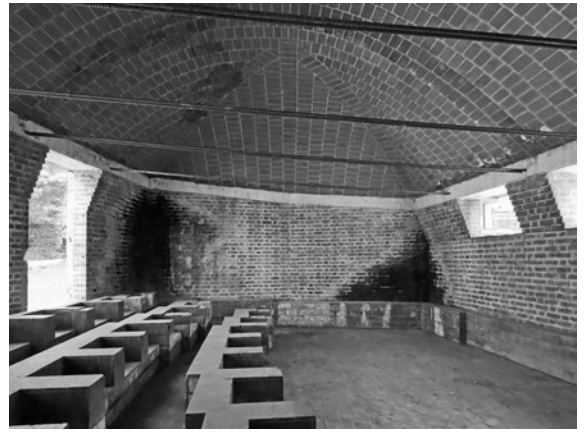
Fig. 21 | Bóveda de aljibe lineal de extremo oblicuo con dobles tirantes metálicos sobre muros con capiteles escalonados de ladrillos volados en ménsula en la Escuela de Artes Escénicas de Roberto Gottardi (créditos: Vegas & Mileto). | Volta a botte con testate di padiglione con estremità obliqua e doppi tiranti metallici impostata su un cordolo poggiante su mensole a gradoni in laterizio presso la *Escuela de Artes Escénicas* di Roberto Gottardi (credits: Vegas & Mileto).

21 y 22); bóvedas de rincón de claustro sobre plantas de polígonos irregulares cuadrangular, pentagonal o hexagonal de diversa cuerda, con aristas que se funden en la superficie para trocarse en bóvedas vaídas de planta irregular.

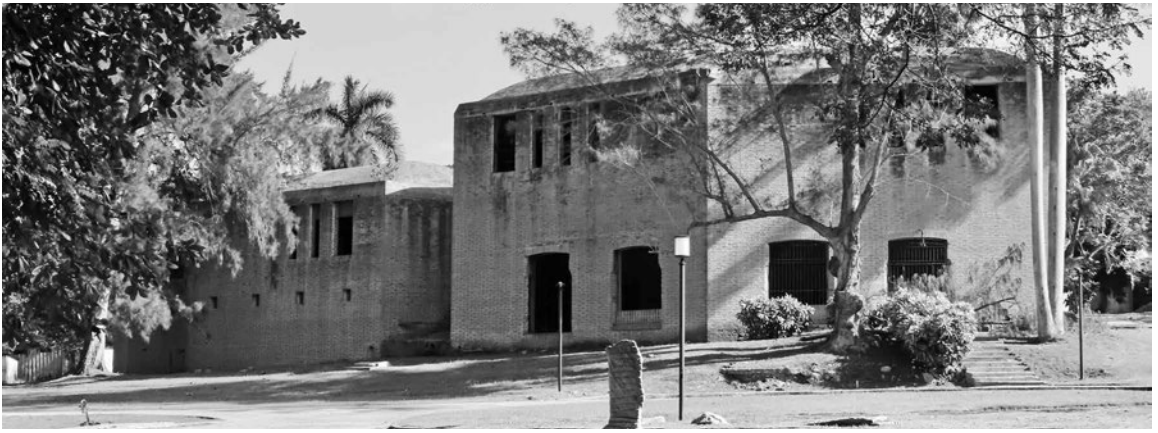
Fig. 24 | La Escuela de Artes Escénicas de Roberto Gottardi es un conjunto aglutinado de aulas y estancias de geometría irregular que parece evocar las callejuelas y edificación compacta de un burgo o castillo medieval (créditos: Vegas & Mileto). | *La Escuela de Artes Escénicas* di Roberto Gottardi è formata da gruppi di aule e vani dalla geometria irregolare che sembra evocare i vicoli e gli edifici compatti di una città o castello medievale (credits: Vegas & Mileto).

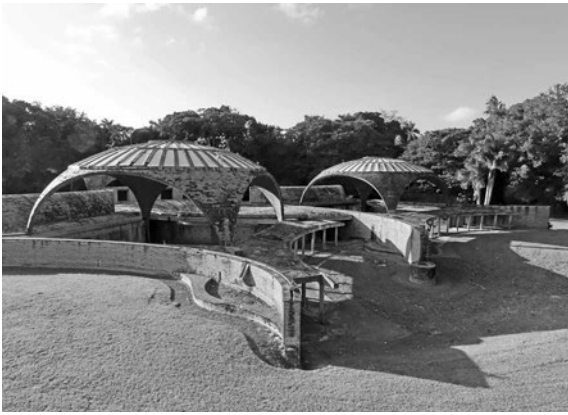
Fig. 25 | Los grandes pabellones de bóveda vaída con nervaduras de hormigón de la Escuela de Ballet de Vittorio Garatti parecen evocar por su extrema ligereza a una bailarina de ballet en puntas por sus mínimos apoyos en el terreno (créditos: Vegas & Mileto). | I grandi padiglioni coperti con volte a vela nervate in cemento della *Escuela de Ballet* di Vittorio Garatti sembrano evocare, per la loro estrema leggerezza e per l'esiguità dell'appoggio a terra, una ballerina sulle punte (credits: Vegas & Mileto).

Queste volte a vela nervate ricordano le tre volte coniche costolonate del *Museo del Tesoro di San Lorenzo* a Genova (1956) di Franco Albini (1905-1977), architetto milanese, professore allo IUAV di Venezia (Altemura, 2019: 23), dove studiò Gottardi, autore del *Plan de Habana del Este* (1955) assieme agli architetti cubani Ricardo Porro e Miguel Gastón (Aloisio, 2021). È necessario ricordare che Vittorio Garatti studiò a Milano fino al 1957, anno in cui si laureò, ed ebbe quindi la possibilità di conoscere questo progetto e il lavoro di Albini essendo ancora in Italia.

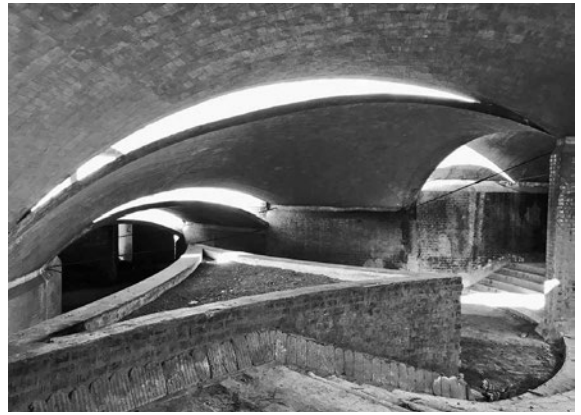
Fig. 26 | Los segmentos de bóvedas dislocadas en la entrada a la Escuela de Ballet de Vittorio Garatti evocan los Arcos de Cristal del Club Tropicana diseñado por los hermanos Borges y generan interesantes franjas de luz de iluminación (créditos: Vegas & Mileto). | Le porzioni di superfici voltate disassate tra di loro presenti all'ingresso della *Escuela de Ballet* di Vittorio Garatti evocano gli *Arcos de Cristal* del *Tropicana Club*, progettati dai fratelli Borges, e generano interessanti fasci di luce (credits: Vegas & Mileto).

Dei tre architetti, Garatti è senza dubbio quello che viene maggiormente influenzato dall'opera dei fratelli Borges, come si può osservare, ad esempio, nella sequenza dei segmenti delle volte d'ingresso della *Escuela de Ballet*, simili a quelle presenti nel *Salón de los Arcos de Cristal* del *Tropicana Club*. Queste lame di luce generate dal disassamento tra loro dei diversi segmenti di volta sia in orizzontale, per mera separazione, sia in verticale, per variazione della freccia della volta, rimandano anche alle analoghe fasce di luce presenti nel *Salón de pasos perdidos* dell'*Aula Magna* della *Ciudad Universitaria* di Caracas (1953) di Carlos Raúl Villanueva (1900-1975), con il quale Garatti aveva lavorato in Venezuela (fig. 26). Nella *Escuela de Ballet*, inoltre, la luce che entra da questi varchi si infrange contro la scala di accesso, creando un

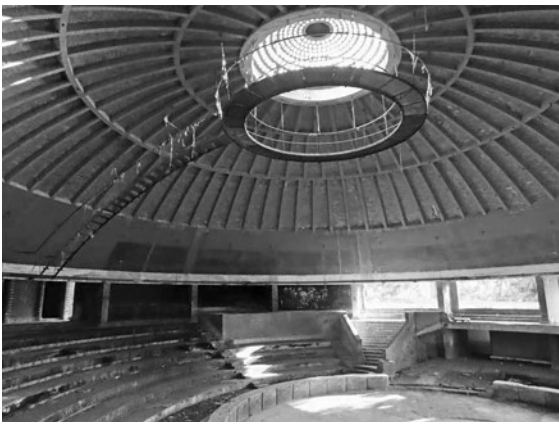
Fig. 27 | Vista del intradós de una de las grandes bóvedas vaídas de la Escuela de Ballet de Vittorio Garatti, con sus nervaduras de hormigón sobre encofrado perdido de rasilla cerámica que mantienen la continuidad material y protegen las armaduras de la corrosión (créditos: Vegas & Mileto). | Veduta dell'intradosso di una delle grandi volte a bacino della *Escuela de Ballet* di Vittorio Garatti, con le sue nervature in cemento realizzate con cassero a perdere di piastrelle in laterizio che mantengono la continuità materica e proteggono le armature dalla corrosione (credits: Vegas & Mileto).

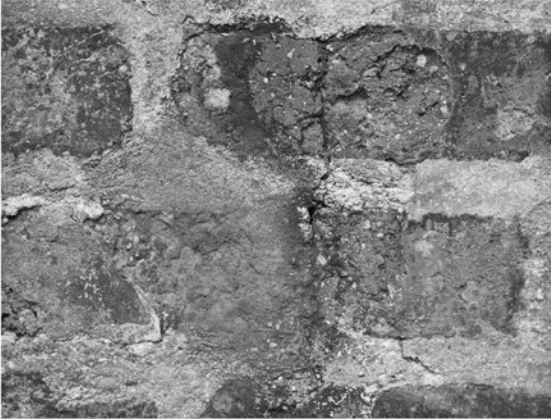
Ataque biológico				
	Material afectado				
	Ladrillo y mortero				
	Extensión				
	Se produce de forma generalizada en varias zonas de las paredes				
	Características ambientales				
	Externos				
Descripción del fenómeno					
Ataque de micro y macro organismos de tamaño y forma variable (bacterias, algas, hongos, líquenes).					
Causas					
Presencia de humedad, migración de agua/humedad en el sustrato, acción del viento.					
Descripción sintética del procedimiento de intervención					
Pendiente de análisis de laboratorio para identificar la intervención adecuada.					
Notas y referencia bibliográficas					
ICOMOS-ISCS, <i>Illustrated glossary on stone deterioration patterns</i> , Champigny/Marne (France), Ateliers 30 Impression 2008.					
Commissione Tecnica UNI, <i>UNI 11182. Beni culturali. Materiali lapidei naturali ed artificiali. Descrizione della forma di alterazione – Termini e definizioni</i> , Aprile 2006.

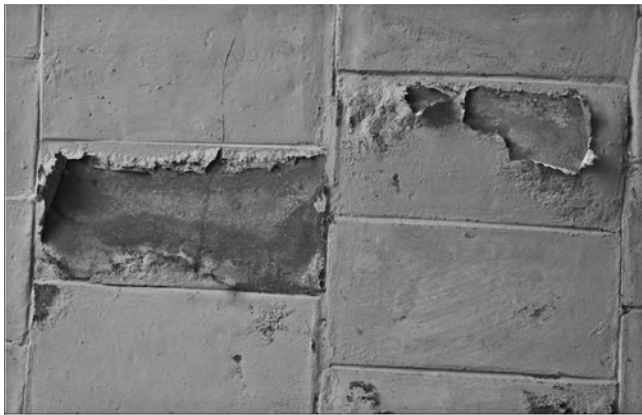
Desprendimiento

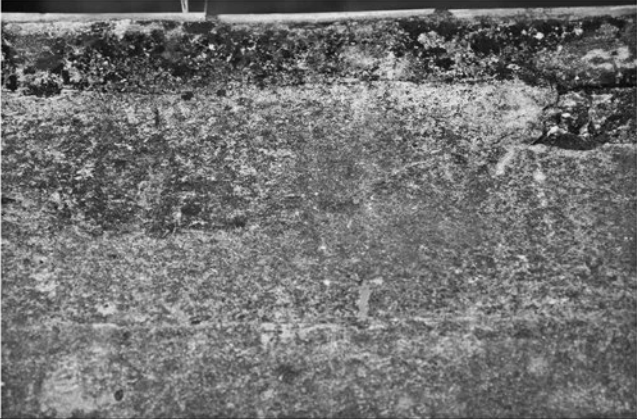
Alternativas léxicas Ataque biológico Material afectado Mortero de cemento Extensión Se produce de forma difusa en varias zonas del hormigón armado Características ambientales Externo				
Descripción del fenómeno					
Ataque de micro y macro organismos de tamaño y forma variable (bacterias, algas, hongos, líquenes).					
Causas					
Presencia de humedad, lavado, exposición a fuentes de luz.					
Descripción sintética del procedimiento de intervención					
Pendiente de análisis de laboratorio para identificar la intervención adecuada.					
Notas y referencia bibliográficas					
ICOMOS-ISCS, <i>Illustrated glossary on stone deterioration patterns</i> , Champigny/Marne (France), Ateliers 30 Impression 2008. Commissione Tecnica UNI, <i>UNI 11182. Beni culturali. Materiali lapidei naturali ed artificiali. Descrizione della forma di alterazione – Termini e definizioni</i> , Aprile 2006.

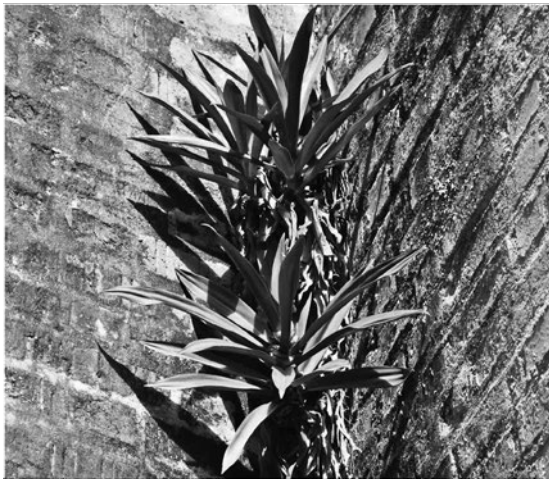
Ataque biológico

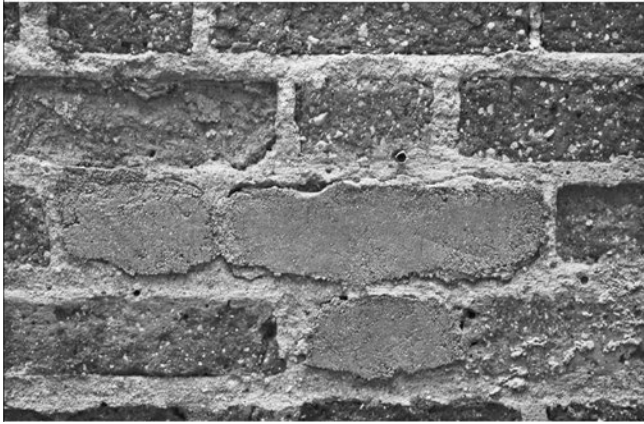
Alternativas léxicas Degradación antrópica Material afectado Ladrillo y mortero Extensión Se produce de forma puntual en varias áreas de las paredes Características ambientales Externo

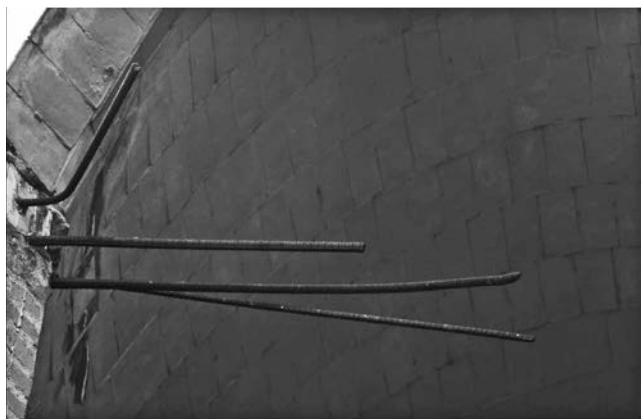
Hormigón

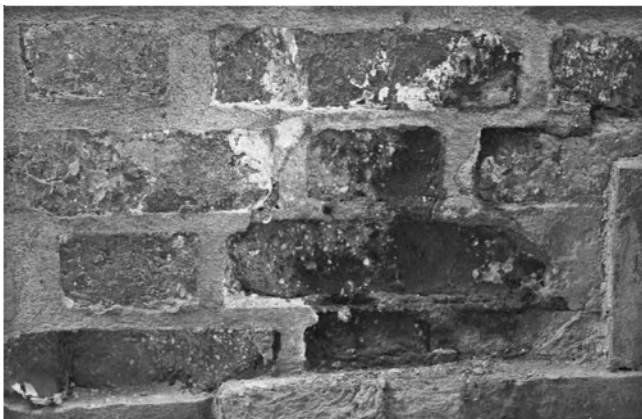
Cristalización de la sal

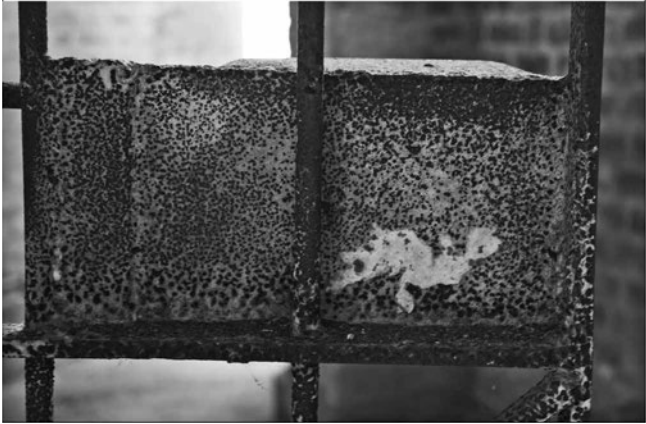
Material afectado Metal
	Extensión Se produce de forma difusa en varios elementos del edificio
	Características ambientales Externo e interior
Descripción del fenómeno Oxidación de elementos metálicos.	
Causas Humedad.	
Descripción sintética del procedimiento de intervención Por definir.	
Notas y referencia bibliográficas ICOMOS-ISCS, <i>Illustrated glossary on stone deterioration patterns</i> , Champigny/Marne (France), Ateliers 30 Impression 2008. Commissione Tecnica UNI, <i>UNI 11182. Beni culturali. Materiali lapidei naturali ed artificiali. Descrizione della forma di alterazione – Termini e definizioni</i> , Aprile 2006.

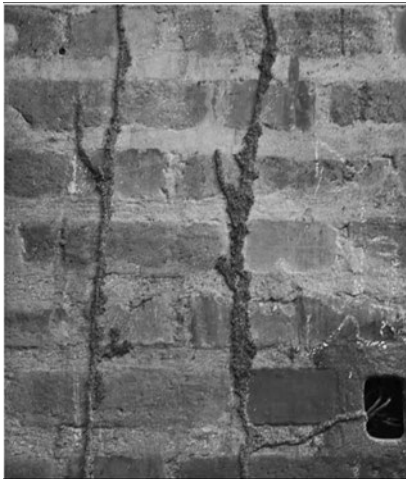
Ataque biológico

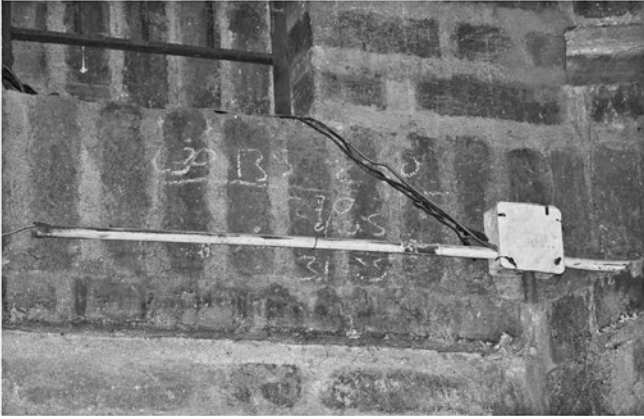
Material afectado Ladrillo, mortero y hormigón				
	Extensión Se produce de forma difusa en varias zonas del edificio

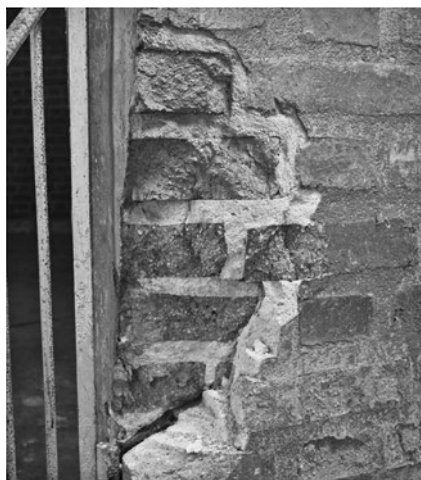
Daño mecánico

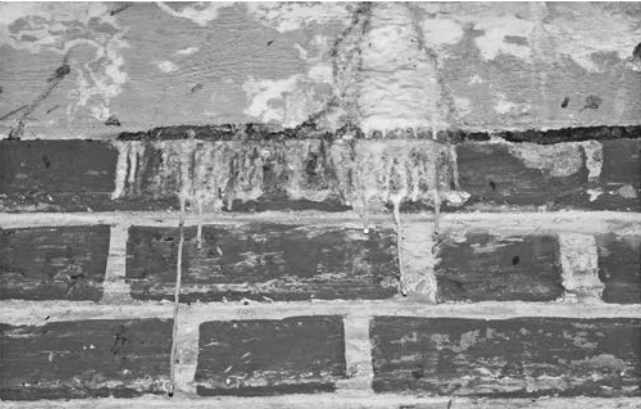
Alternativas léxicas Costra de sal, incrustación Material afectado Hormigón y superficie pintada Extensión Se produce de forma puntual en varias zonas del edificio Características ambientales Exterior e interior

Descripción del fenómeno					
Formación cristalina blanquecina de espesor y dureza variables.					
Causas					
Infiltración de agua, humedad.					
Descripción sintética del procedimiento de intervención					
Por definir.					
Notas y referencia bibliográficas					
ICOMOS-ISCS, <i>Illustrated glossary on stone deterioration patterns</i> , Champigny/Marne (France), Ateliers 30 Impression 2008. Commissione Tecnica UNI, <i>UNI 11182. Beni culturali. Materiali lapidei naturali ed artificiali. Descrizione della forma di alterazione – Termini e definizioni</i> , Aprile 2006.

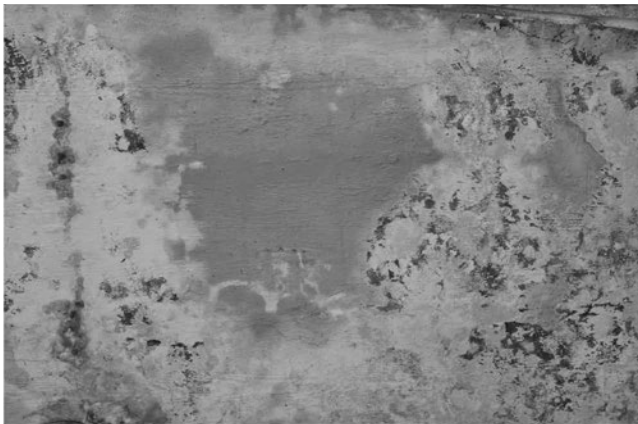
Cristalización de la sal
