Proyecto de restauración y rehabilitación
de la Facultad de Arte Teatral del ISA

Progetto di restauro e riabilitazione
della Facultad de Arte Teatral dell'ISA

editado por | a cura di
Alessandro Merlo y Yanet Feliciano Valenciaga

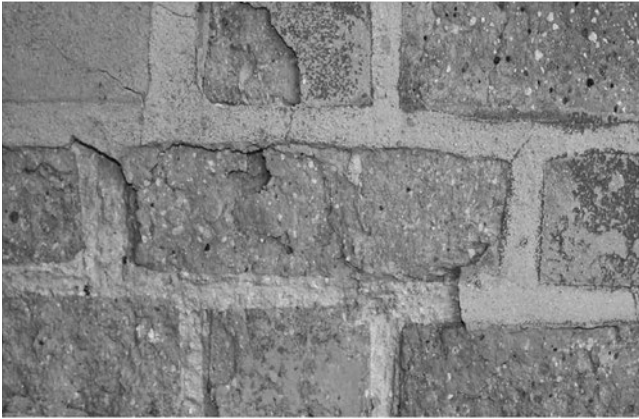
Alternativas léxicas Exfoliación Material afectado Ladrillo Extensión Se produce de forma difusa en las paredes Características ambientales Interior y exterior

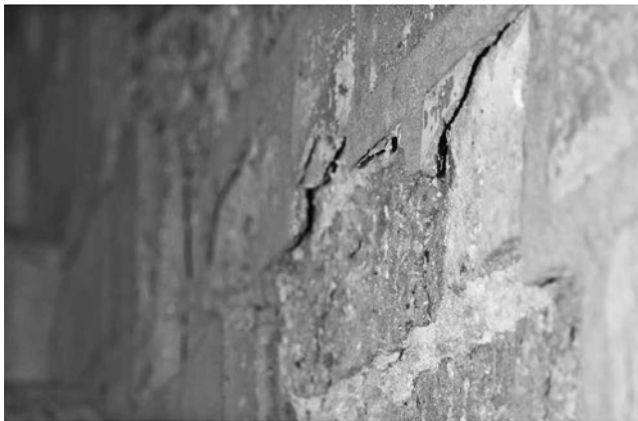
Delaminación, exfoliación

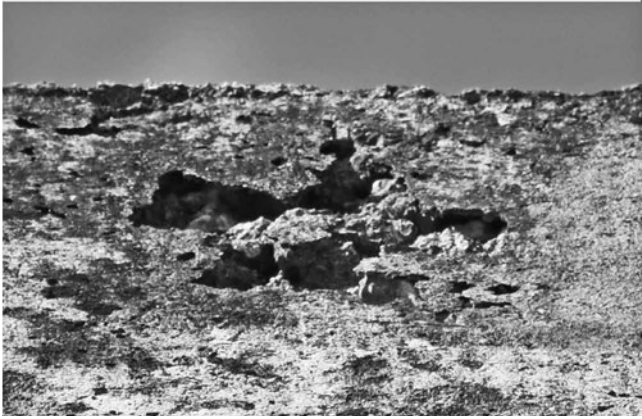
Material afectado Conglomerado de hormigón				
	Extensión Se produce de manera puntual en estructuras de hormigón armado				
	Características ambientales Exterior e interior				
Descripción del fenómeno					
Espacios vacíos que quedan en el hormigón debido a la falta de mortero que rellena los espacios entre los agregados superficiales.					
Causas					
Errores de montaje.					
Descripción sintética del procedimiento de intervención					
Por definir.					
Notas y referencia bibliográficas					
C. di Biase (ed.), <i>Il degrado del calcestruzzo nell'architettura del Novecento</i> , Maggioli Editore 2009.

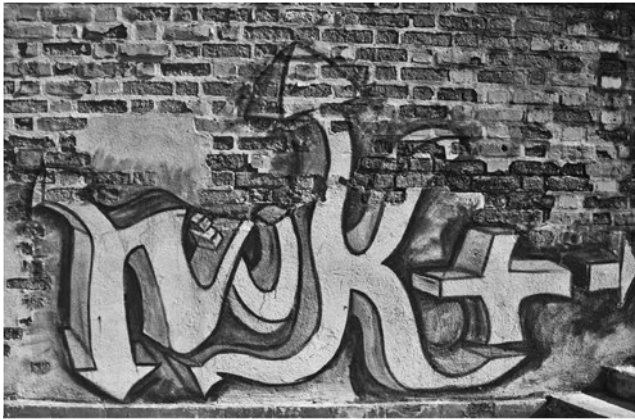
Degradación antrópica, desfiguración

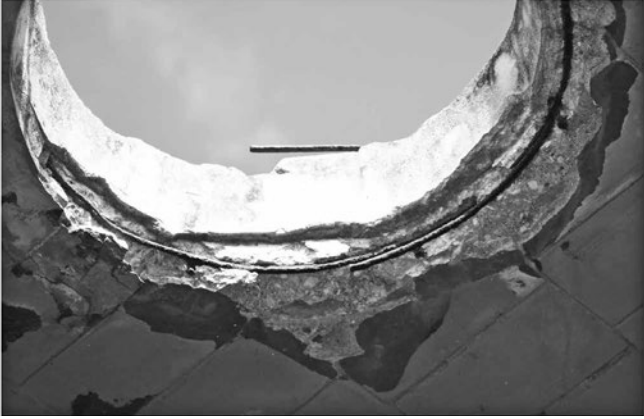
Alternativas léxicas Despegue, pérdida de material Material afectado Hormigón armado Extensión Puntual Características ambientales Interior y exterior

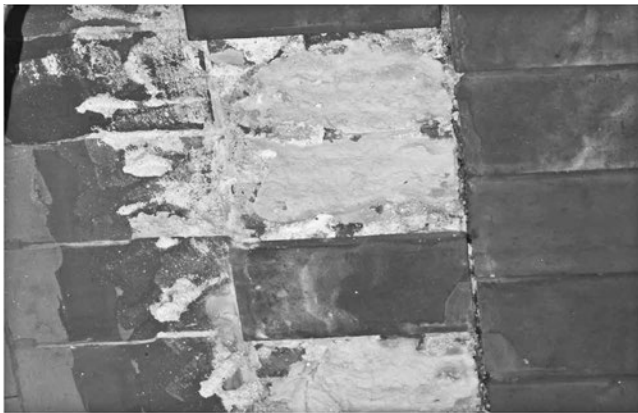
Partes faltantes

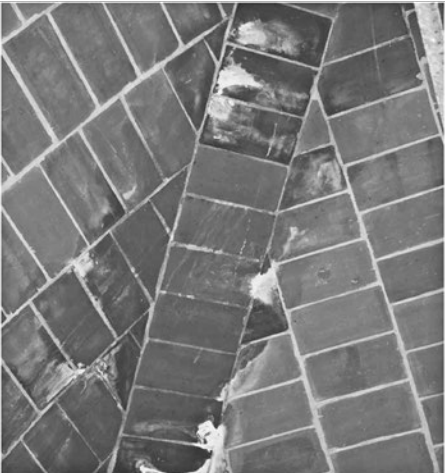
Alternativas léxicas Infiltración Material afectado Ladrillo y mortero Extensión Se produce de forma generalizada en cubiertas Características ambientales Interior				
Descripción del fenómeno					
Infiltración de agua de lluvia, presencia de humedad y formación de cristalización de sales.					
Causas					
Agua de lluvia, problemas de impermeabilización superior.					
Descripción sintética del procedimiento de intervención					
Por definir.					
Notas y referencia bibliográficas					
ICOMOS-ISCS, <i>Illustrated glossary on stone deterioration patterns</i> , Champigny/Marne (France), Ateliers 30 Impression 2008. Commissione Tecnica UNI, <i>UNI 11182. Beni culturali. Materiali lapidei naturali ed artificiali. Descrizione della forma di alterazione – Termini e definizioni</i> , Aprile 2006.

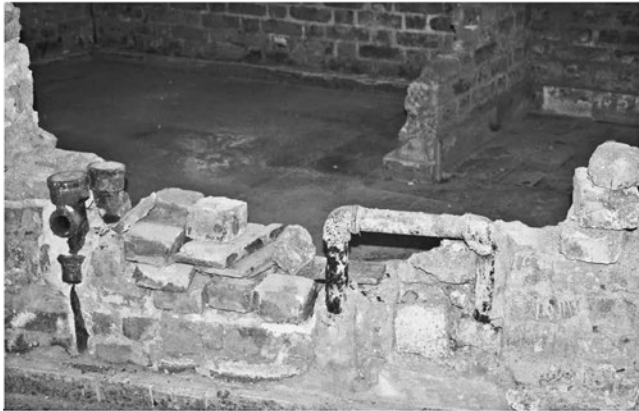
Faltas

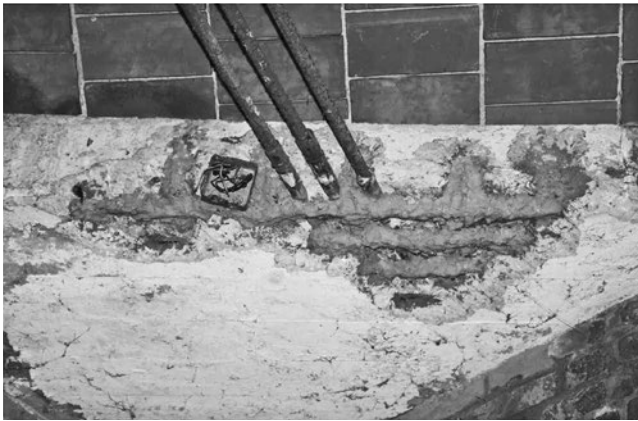
Degradación antrópica
